1. DESCRIPCIÓN DE TRABAJOS Y REPORTAJE FOTOGRÁFICO

A continuación se relacionan todos los trabajos realizados por **3RS GESTIÓN** para el Servicio de recogida de Residuos Sólidos Urbanos, Limpieza Viaria y el Mantenimiento de las Zonas Verdes de la entidad urbanística “Hacienda del Álamo Golf Resort”, en el mes **NOVIEMBRE 2025**.

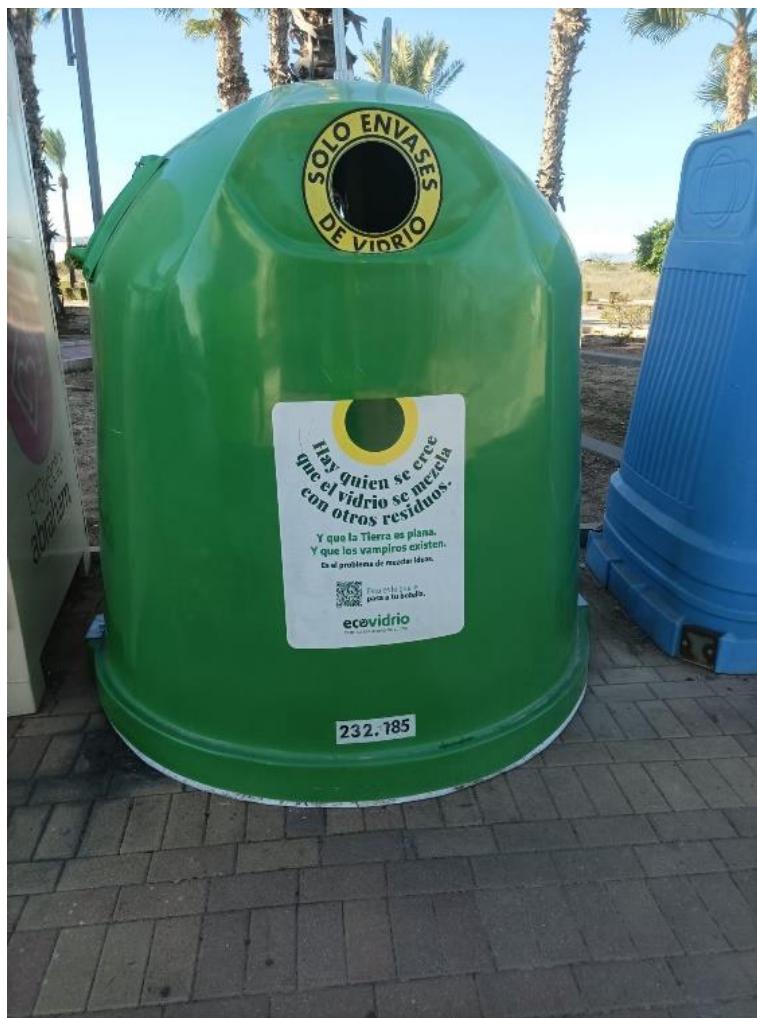
Trabajos de sustitución de un (1) contenedor de vidrio en Fase 6 (C/ Georgia); por rotura debido a su mal estado:

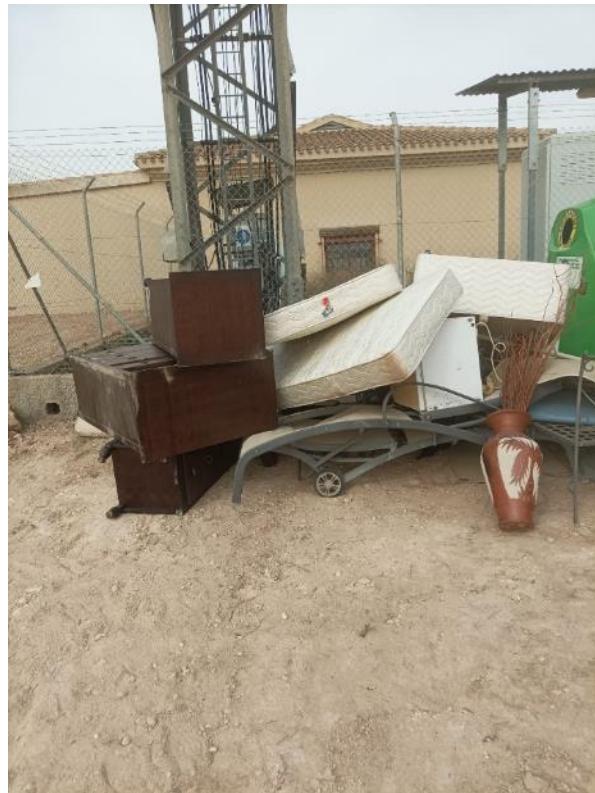
Resolución de ACTO VANDÁLICO por la aparición de gran cantidad de residuos voluminosos y enseres depositados en el exterior de la Zona de Mantenimiento. Se informa a la EUC y VIGILANCIA.

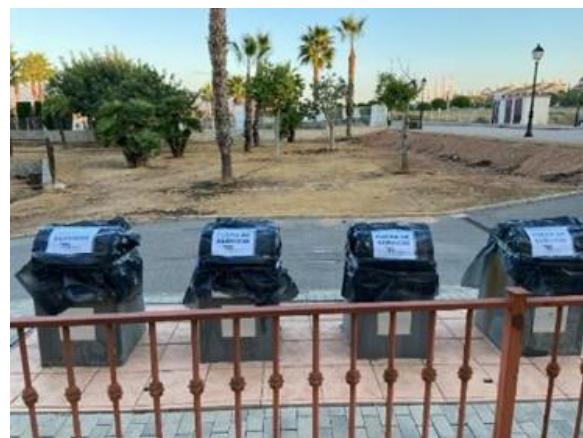
Antes (lado norte)

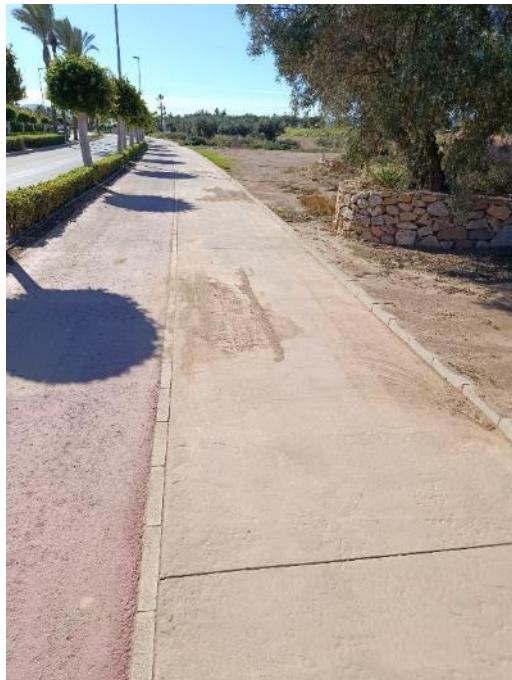
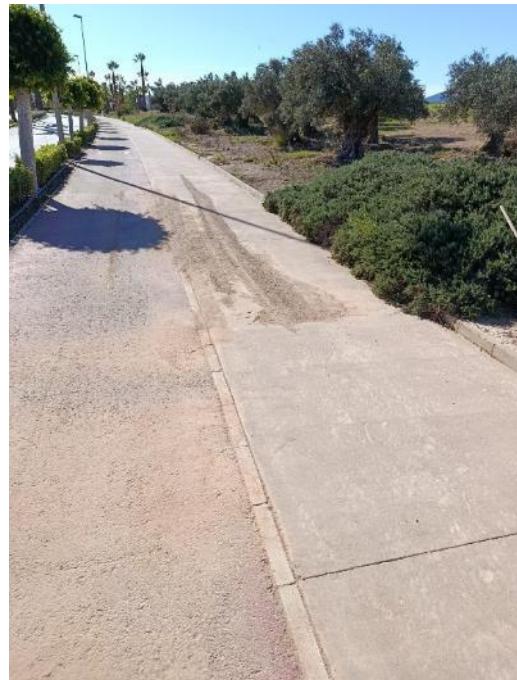
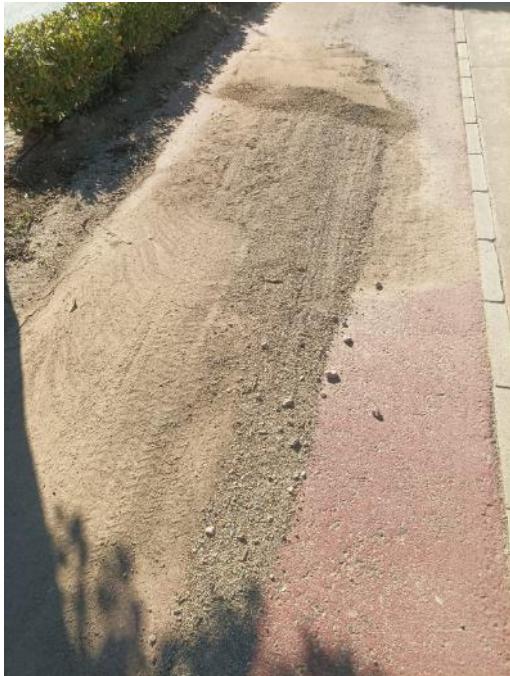
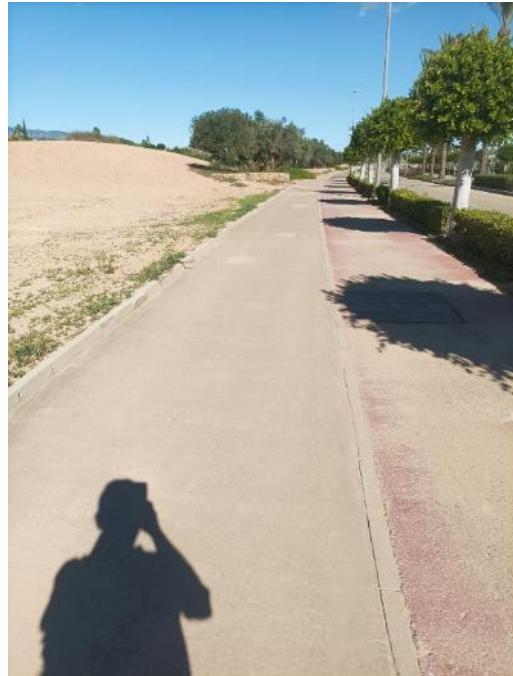
Trabajos de limpieza manual de arrastres de tierra ocasionados por la escorrentía producida en días de lluvias fuertes en carril bici del Vial Principal, desde la rotonda de Fase 6 (Olivos) hasta rotonda Fase 1 (EUM)

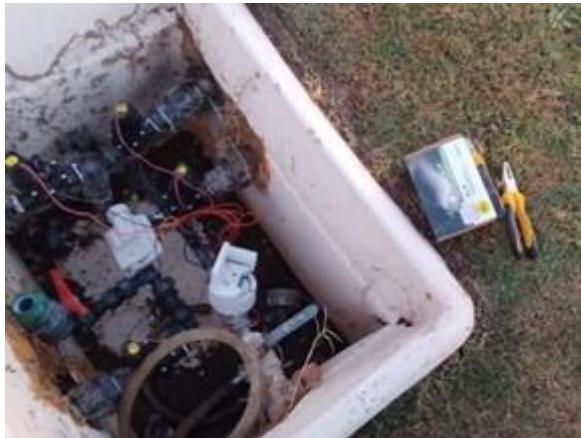
**Rotonda Fase 6 (cambio programador Solem
4 estaciones y 1 electroválvula 1")**

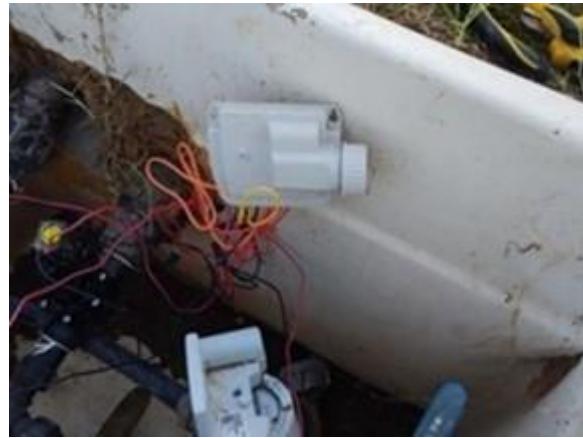
**Rotonda Fase 6 (cambio programador Solem
4 estaciones y 1 electroválvula 1")**

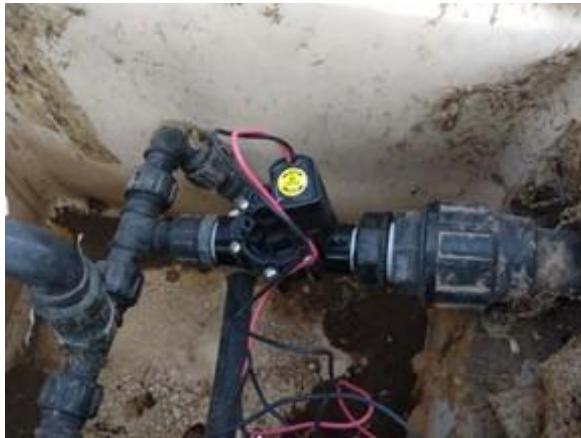
**Rotonda Fase 6 (cambio programador Solem
4 estaciones y 1 electroválvula 1")**

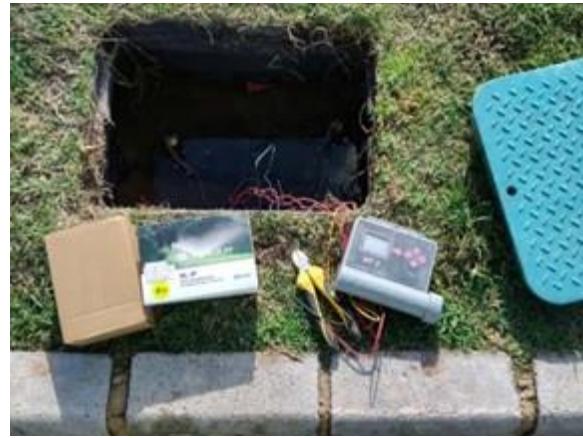
**Rotonda Fase 1 (cambio programador Solem
4 estaciones)**

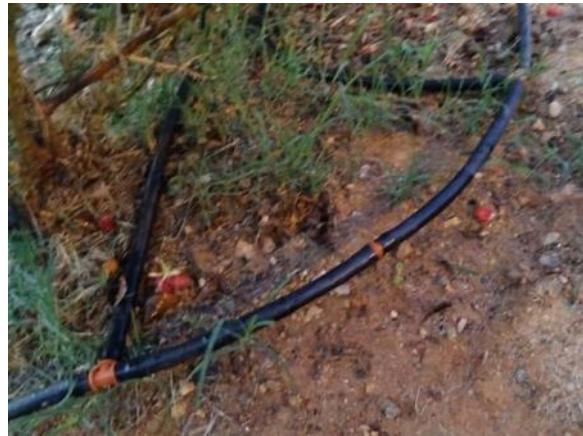
**Jardín trasero Fase 6 (5 roturas en PE Ø16-
enlaces)**

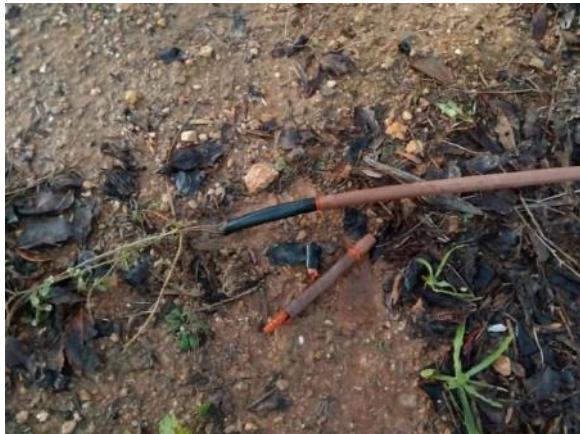
Jardín trasero Fase 6 (5 roturas en PE Ø16-
enlaces)

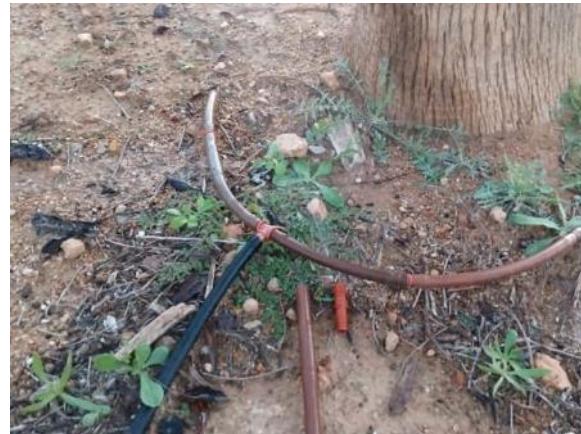
Jardín trasero Fase 6 (5 roturas en PE Ø16-
enlaces)

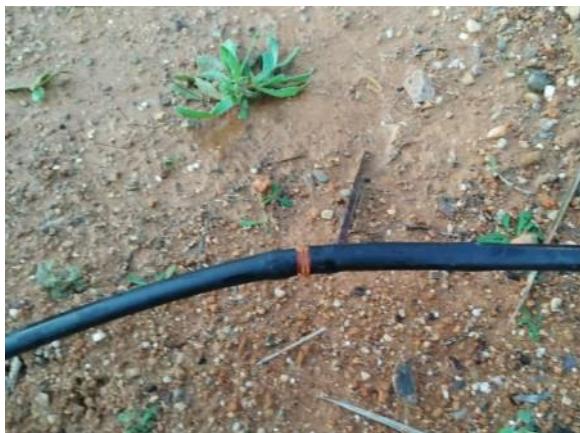
Jardín trasero Fase 6 (5 roturas en PE Ø16-
enlaces)

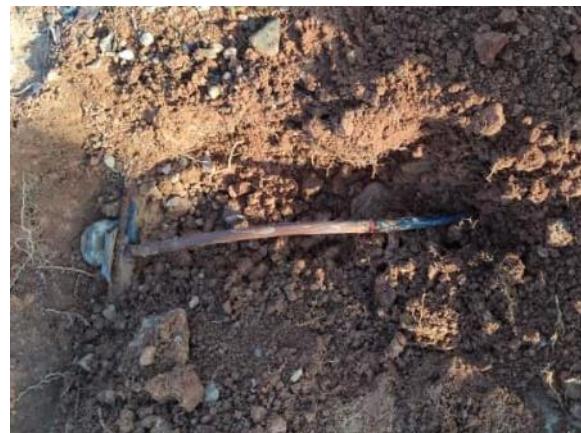
Jardín trasero Fase 6 (5 roturas en PE Ø16-
enlaces)

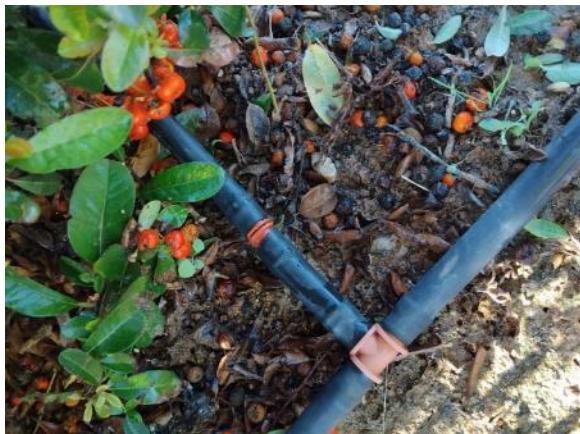
Mediana vial ppal. (4 roturas en PE Ø16-
enlaces)

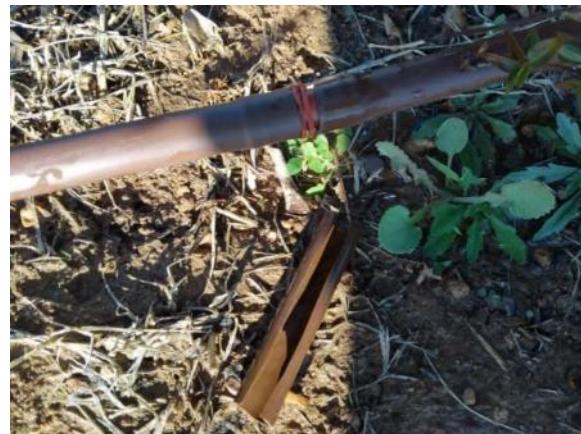
Mediana vial ppal. (4 roturas en PE Ø16-
enlaces)

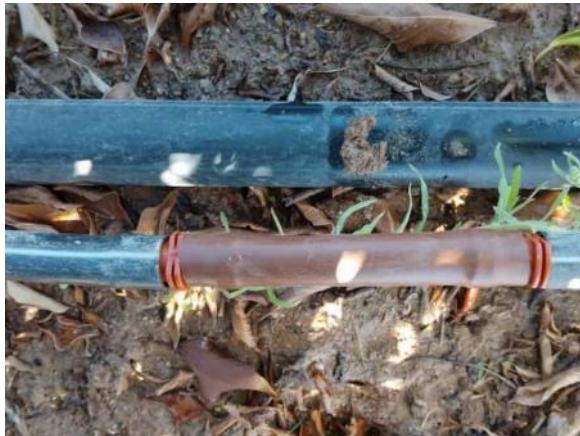
Vial ppal. margen izq. (9 roturas en PE Ø16 - tubería y 2 enlaces)

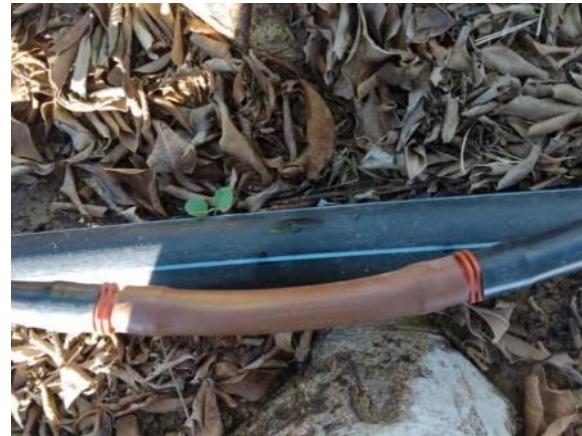
Vial ppal. margen izq. (9 roturas en PE Ø16- 0,5 ml tubería y 2 enlaces)

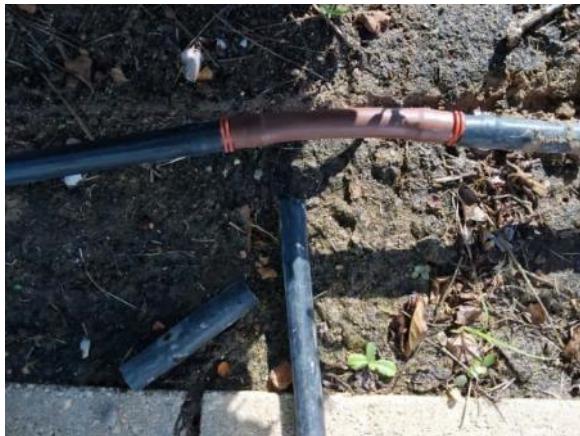
Vial ppal. margen izq. (9 roturas en PE Ø16 - tubería y 2 enlaces)

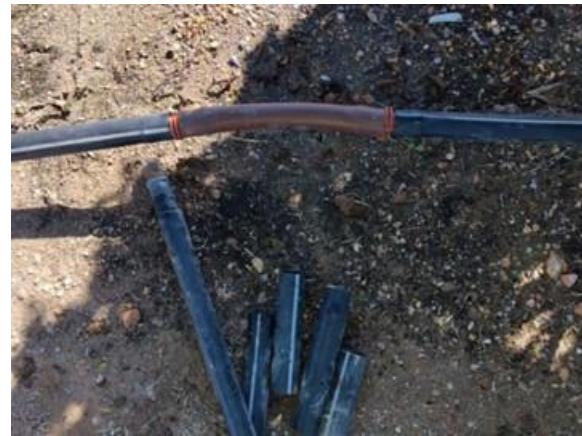
Vial ppal. margen izq. (9 roturas en PE Ø16- 0,5 ml tubería y 2 enlaces)

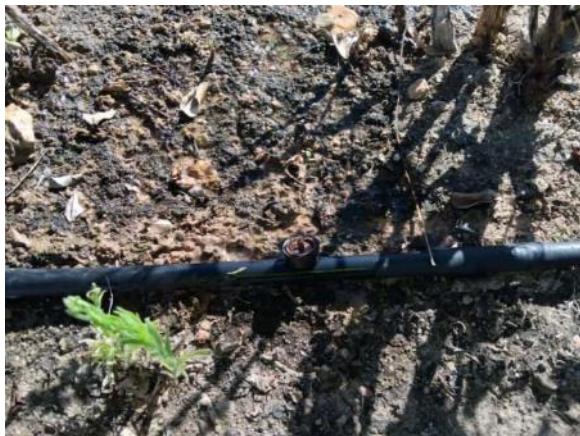
Vial ppal. izq. Oficina Ventas (cambio gotero)

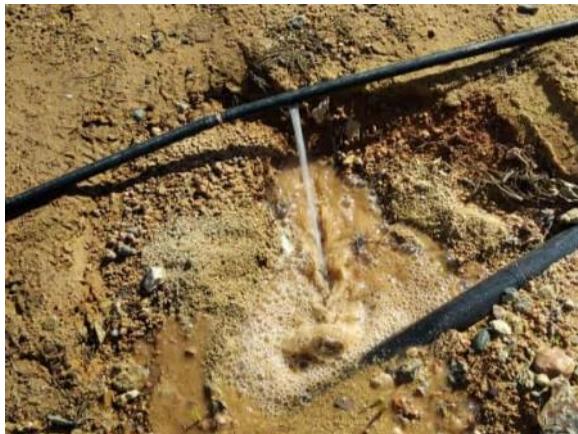
Parque Italiano Aviso EUC rotura (0,5 ml PE Ø16 y 2 enlaces)

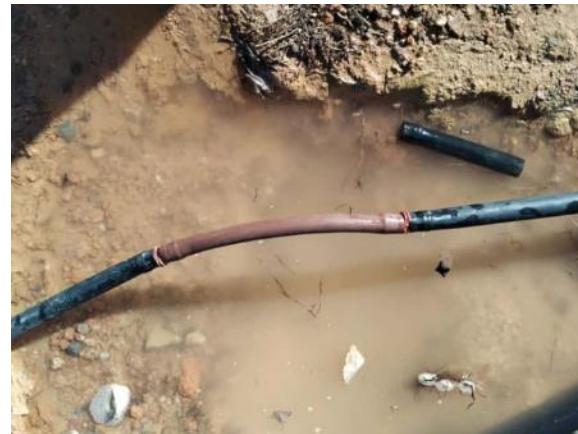
Parque Italiano Aviso EUC rotura (0,5 ml PE Ø16 y 2 enlaces)

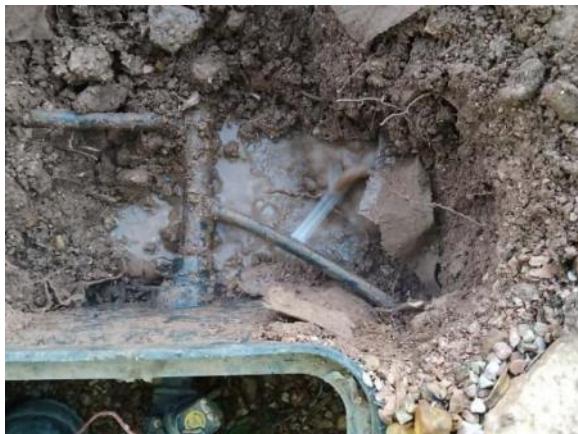
Rotonda C/ Bahamas (0,5 ml PE Ø16 y 1 enlace)
