1. DESCRIPCIÓN DE TRABAJOS Y REPORTAJE FOTOGRÁFICO

A continuación se relacionan todos los trabajos realizados por **3RS GESTIÓN** para el Servicio de recogida de Residuos Sólidos Urbanos, Limpieza Viaria y el Mantenimiento de las Zonas Verdes de la entidad urbanística “Hacienda del Álamo Golf Resort”, en el mes **DICIEMBRE 2025**.

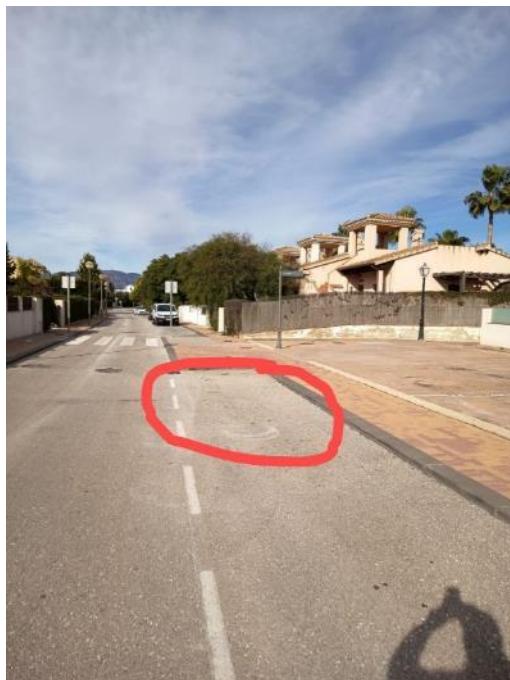
C/ Alemania

Resolución de ACTO VANDÁLICO por la desaparición de un contenedor de fracción resto en C/ Alemania, el cual es encontrado frente a una vivienda de C/ Alaska. El propietario de la vivienda es pillado *in fraganti* echando toda clase de residuos, incluso escombros. Se informa a la EUC y VIGILANCIA.

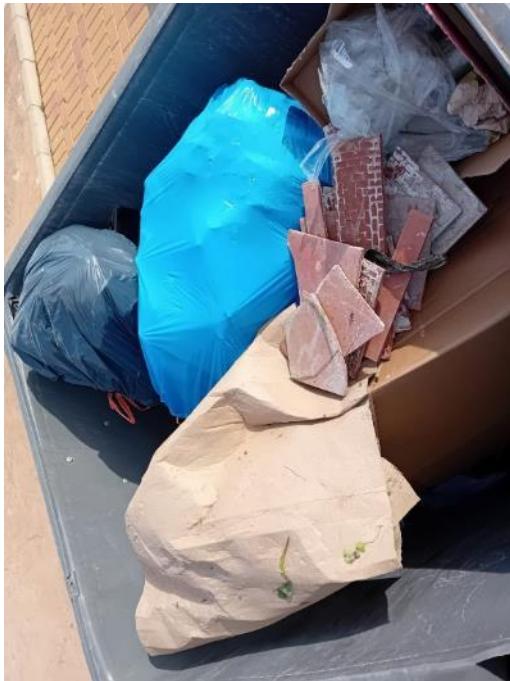
Escombros

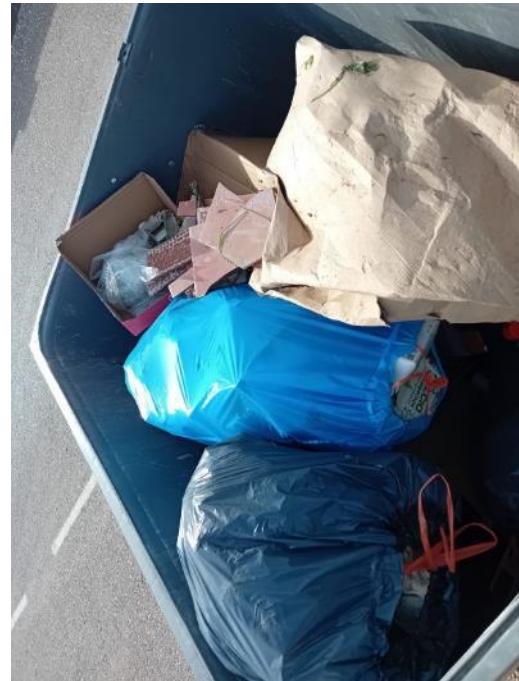
Mezcla de residuos

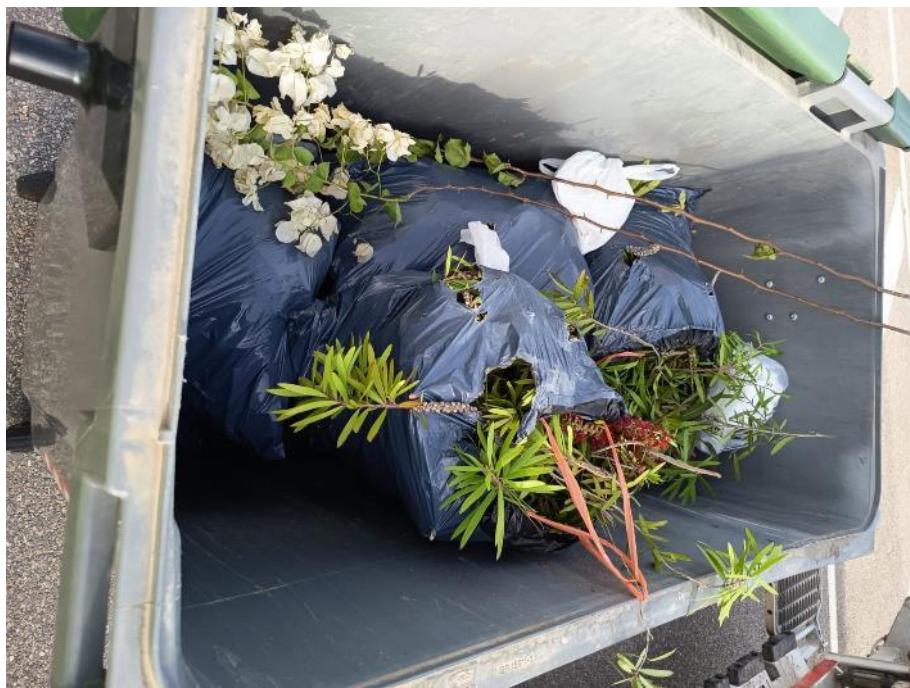
Resolución de ACTO VANDÁLICO por la aparición de restos de podas al final de la C/ Bahamas. Se informa a la EUC y VIGILANCIA.

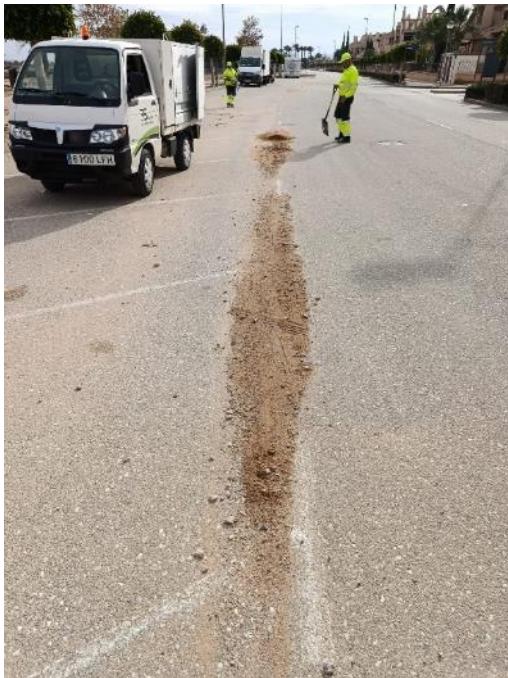
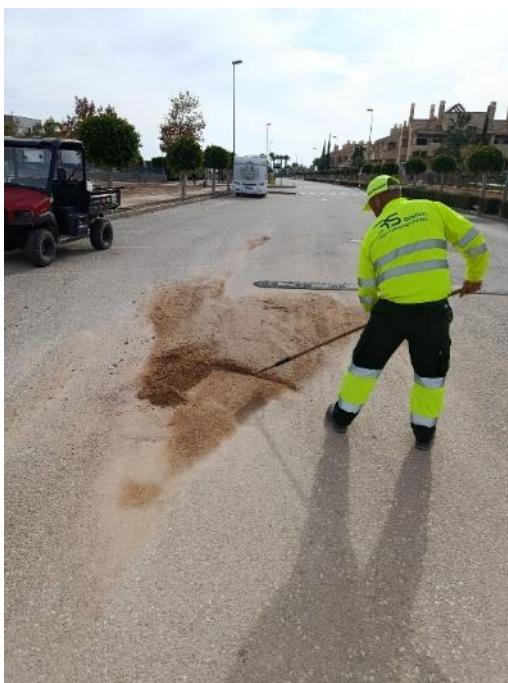
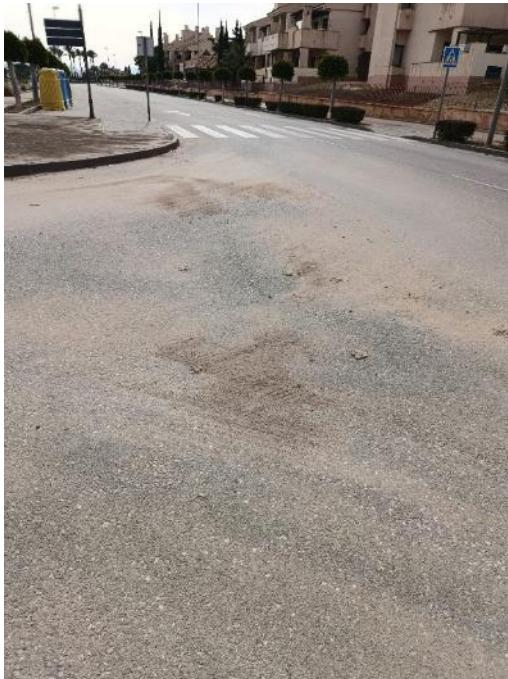
Antes

Trabajos de limpieza manual de arrastres de tierra ocasionados por la escorrentía producida en días de lluvias fuertes en Paseo Alameda (Fase 7)

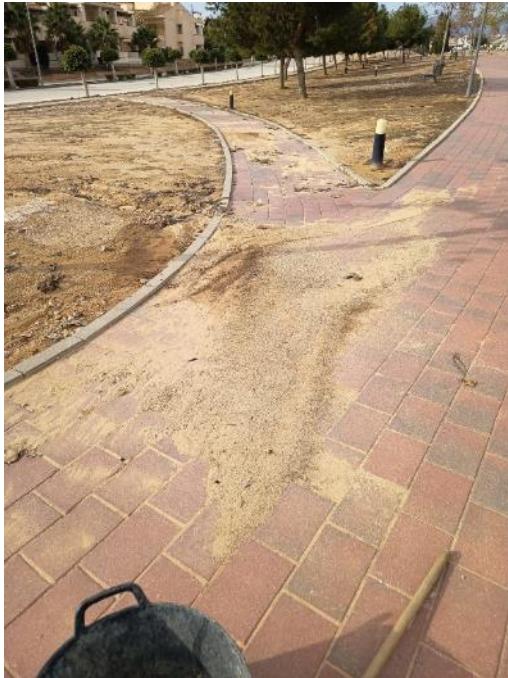
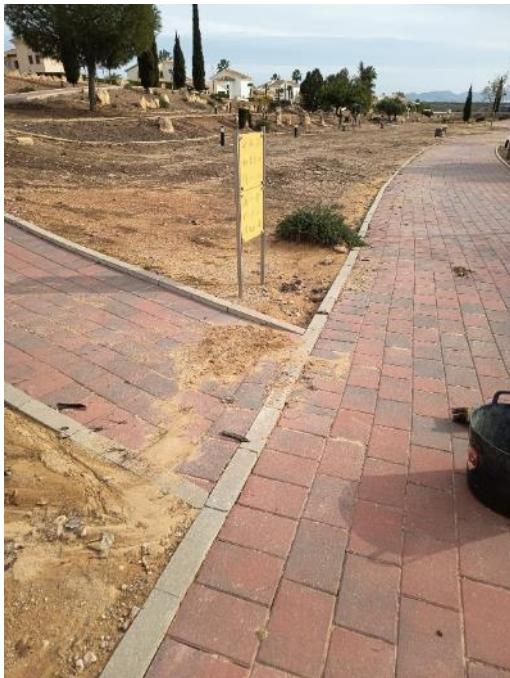
Antes

Trabajos de limpieza manual de arrastres de tierra ocasionados por la escorrentía producida en días de lluvias fuertes en Parque Rambla Mediterránea:

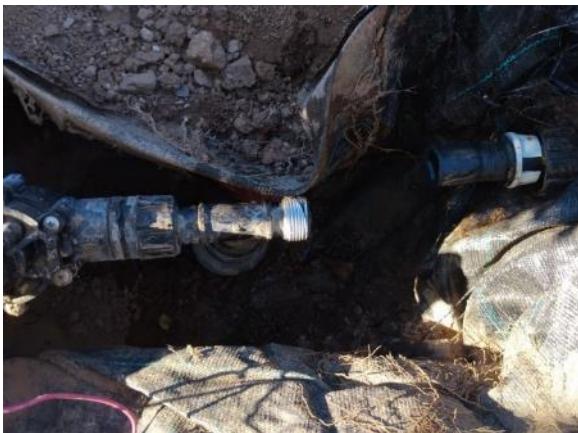
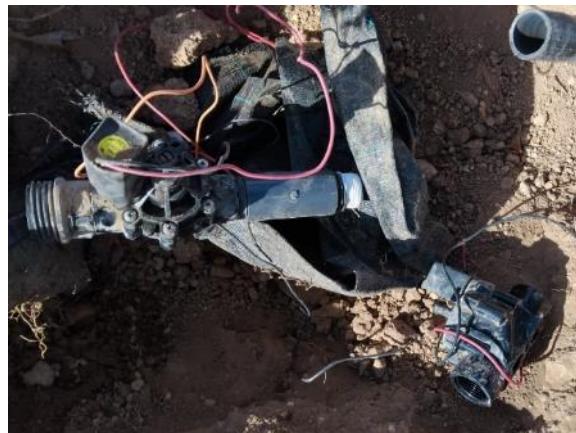
Vial ppal. izq. altura hotel (cambio electroválvula)

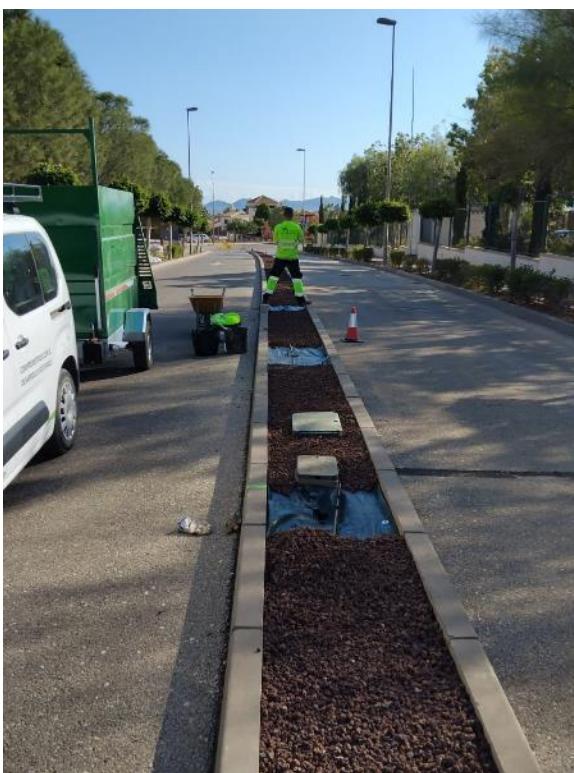
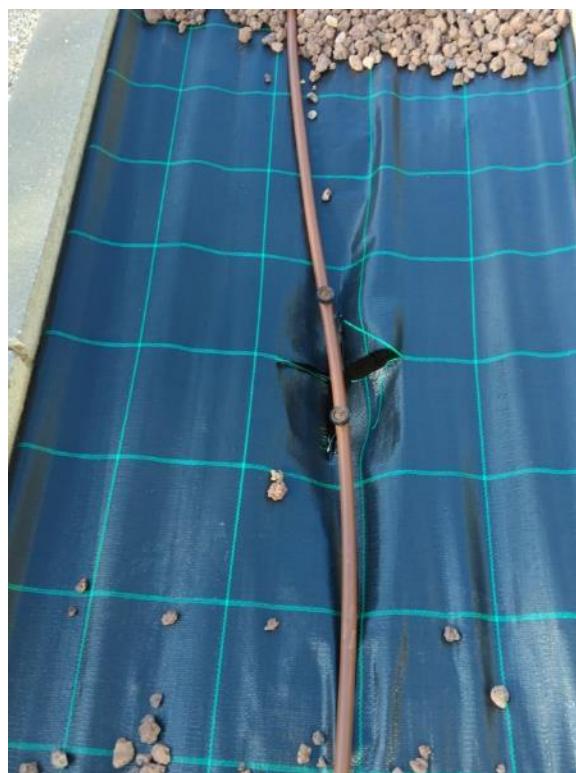
Vial entrada Fase 8 (reposición línea riego)

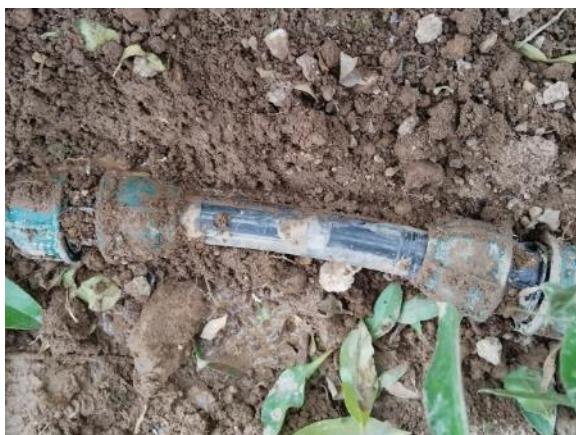
C/ Bélgica, 5 (0,5 ml PE Ø32 y 2 enlaces)

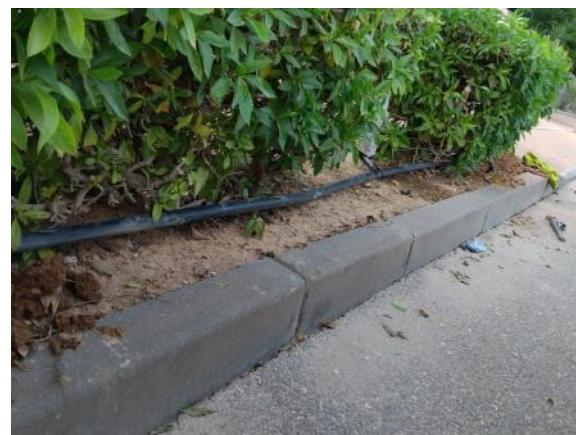
C/ Bélgica, 19 (4 ml PE Ø32 y 2 enlaces)

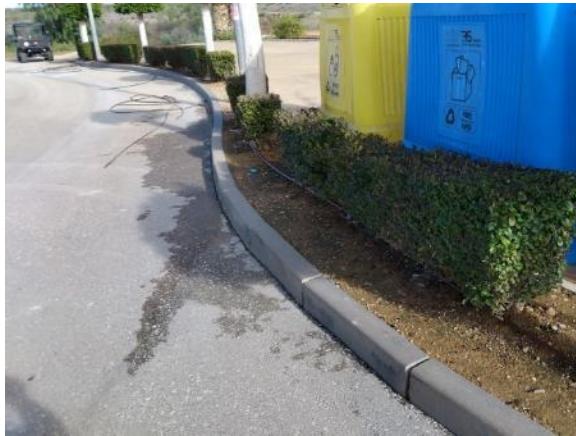
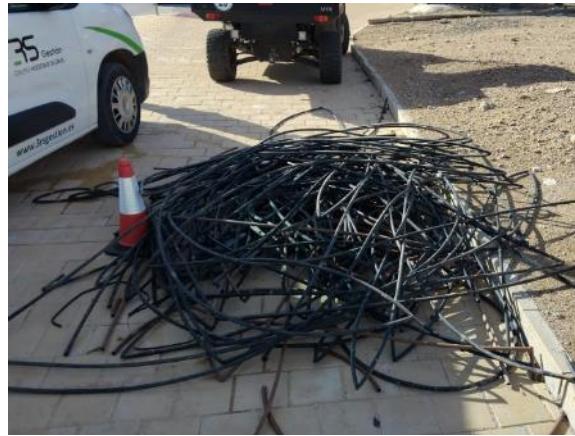
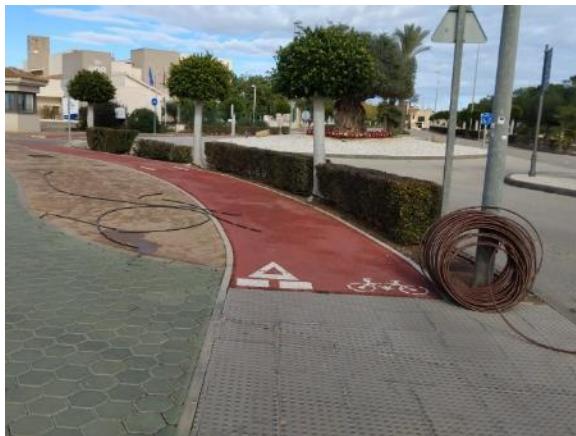
Vial Ppal. - Exterior Rotonda Grava Negra
(67 ml PE Ø16 y 7 enlaces)

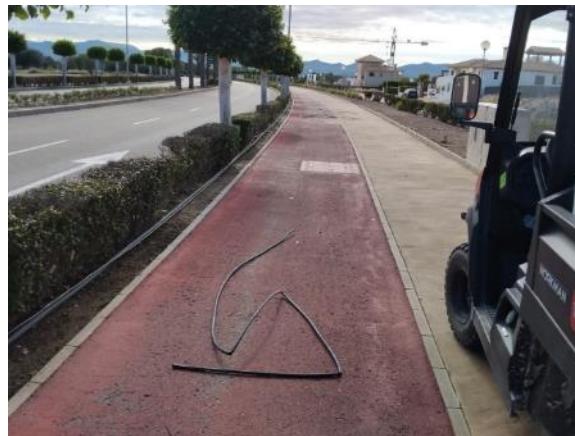
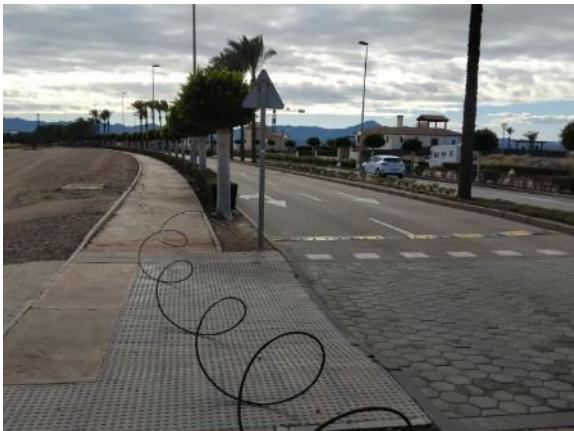
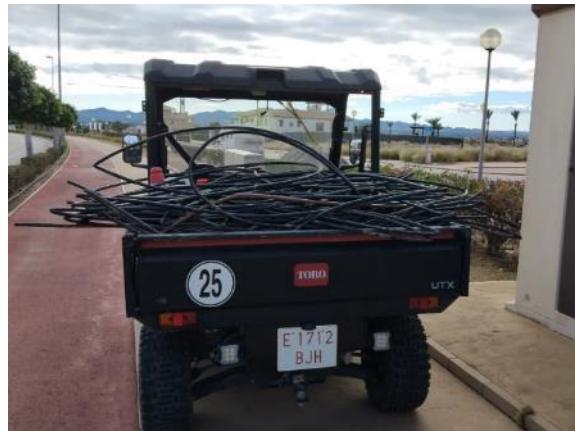
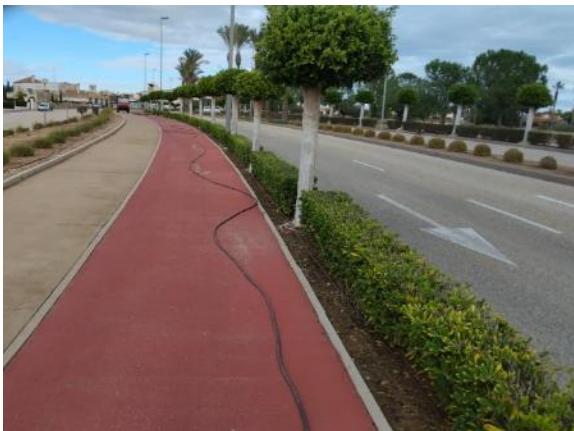
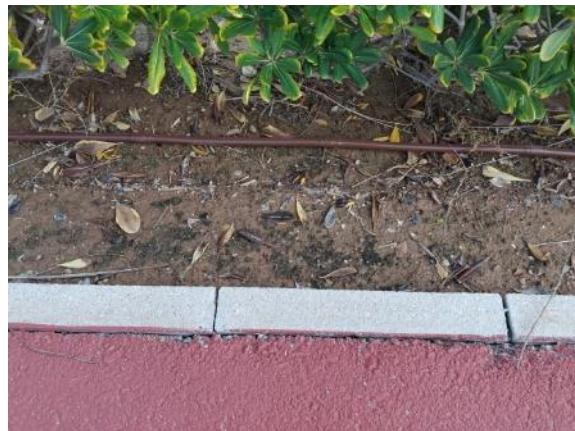
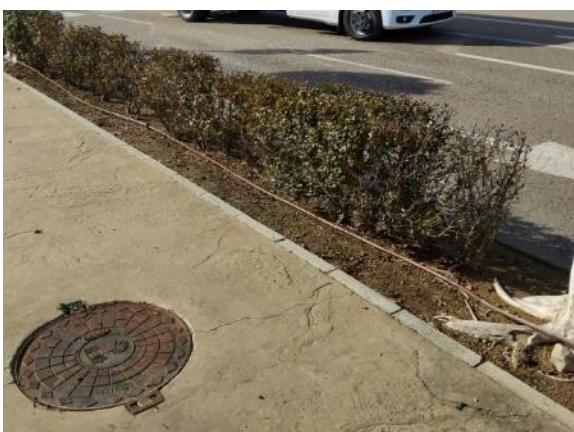
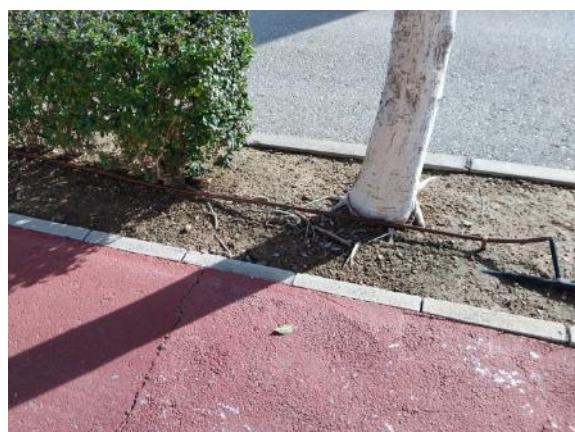
Vial Ppal. - Desde Casetas Ventas hasta Rot.
Grava Negra (870 ml PE Ø16 y 31 enlaces)

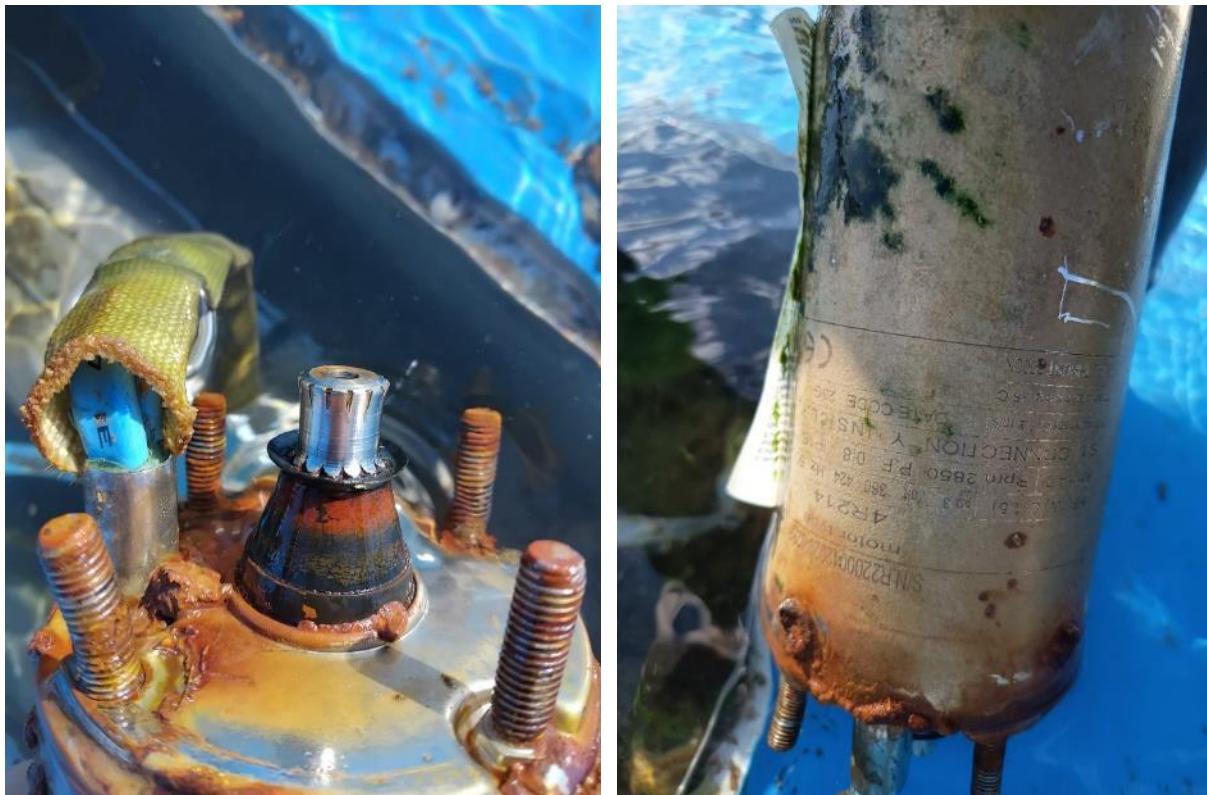
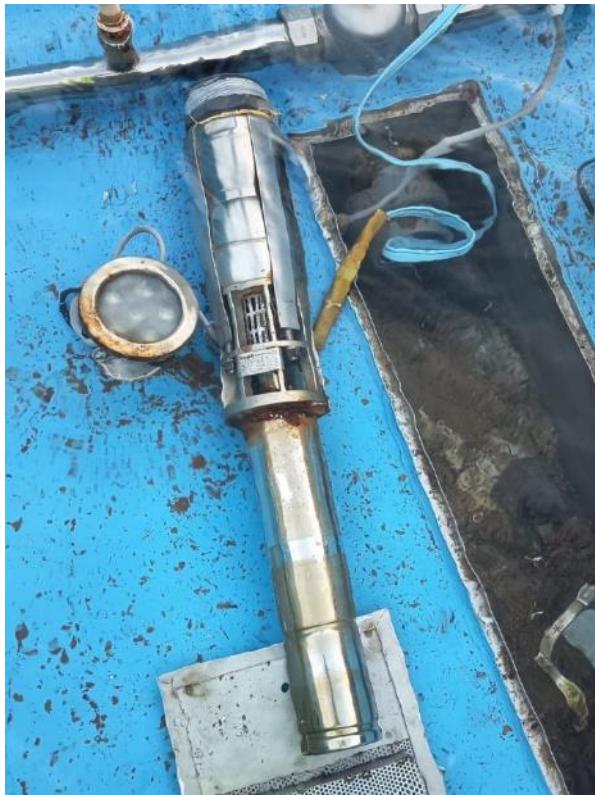
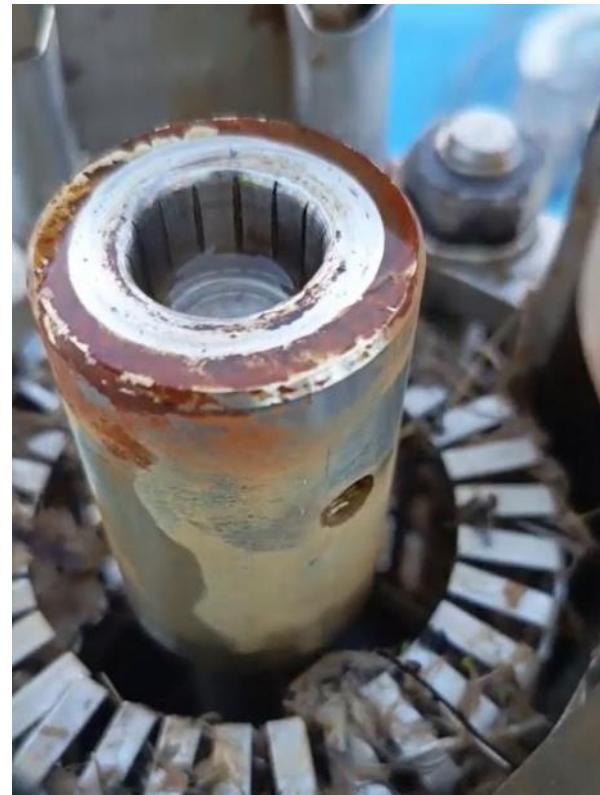
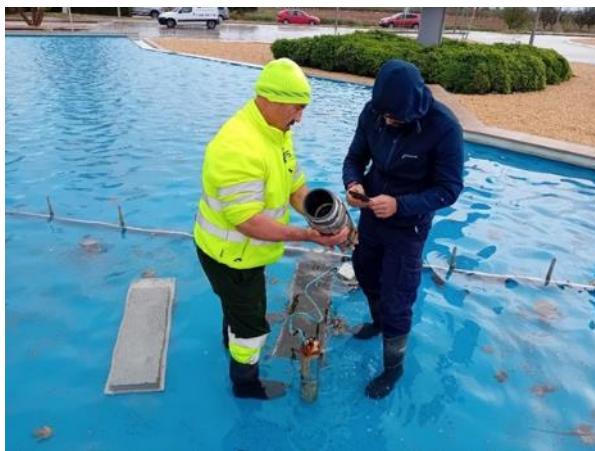
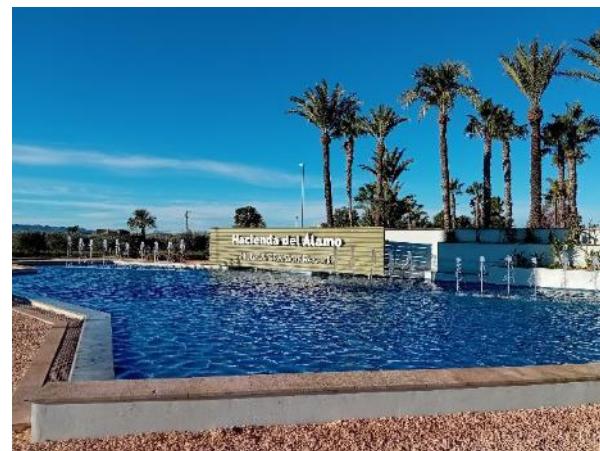
Reparación de la fuente de la entrada mediante la sustitución de bomba y cuerpo hidráulico. El piñón de la bomba se encontraba totalmente desgastado debido a las vibraciones que transmite esta al cuerpo hidráulico. Así, las pérdidas hidráulicas del colector obligan a la bomba a trabajar fuera de su punto óptimo, acelerando el desgaste de ambos elementos, defecto que se ha prolongado durante un largo período de tiempo hasta que se ha producido la parada funcional del sistema de la fuente.

El proceso de reparación ha consistido en la sustitución de los siguientes elementos:

- Cuerpo hidráulico modelo SS636/01**, destinado a la distribución y conducción del caudal de agua en sistemas de fuentes ornamentales. Fabricado en acero inoxidable de alta resistencia a la corrosión, especialmente indicado para trabajo continuo en ambientes húmedos, con presencia permanente de agua y agentes químicos propios del tratamiento de fuentes (cloro, antialgas, reguladores de pH). El conjunto actúa como colector hidráulico, permitiendo la conexión ordenada de impulsión, retorno y derivaciones hacia las boquillas.

- Motor-bomba sumergible modelo L4A-15T**, con una potencia nominal de 2 CV, diseñada específicamente para impulsión de agua en fuentes ornamentales y sistemas decorativos hidráulicos. Construcción robusta en materiales resistentes a la corrosión, apta para funcionamiento continuo bajo inmersión total. Equipada con motor eléctrico estanco, con grado de protección adecuado para trabajo sumergido prolongado, garantizando fiabilidad, bajo nivel de vibraciones y funcionamiento silencioso. Preparada para su instalación en arquetas, vasos de fuente o depósitos técnicos, con fácil acceso para mantenimiento, revisión o sustitución.
