## 1. DESCRIPCIÓN DE TRABAJOS Y REPORTAJE FOTOGRÁFICO

A continuación se relacionan todos los trabajos realizados por **3RS GESTIÓN** para el Servicio de recogida de Residuos Sólidos Urbanos, Limpieza Viaria y el Mantenimiento de las Zonas Verdes de la entidad urbanística “Hacienda del Álamo Golf Resort”, en el mes **OCTUBRE 2026**.

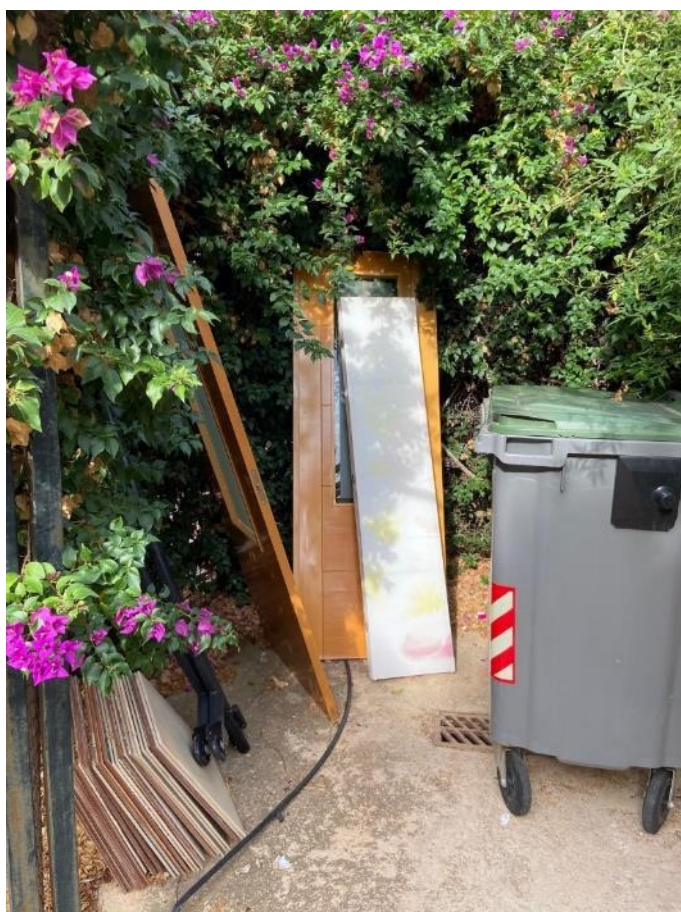
**ACTO VANDÁLICO** por vertido de escombros (material de obra sobrante “baldosas”) junto al contenedor de basura situado en Madagascar, 7 en El Oasis. Se informa a la EUC

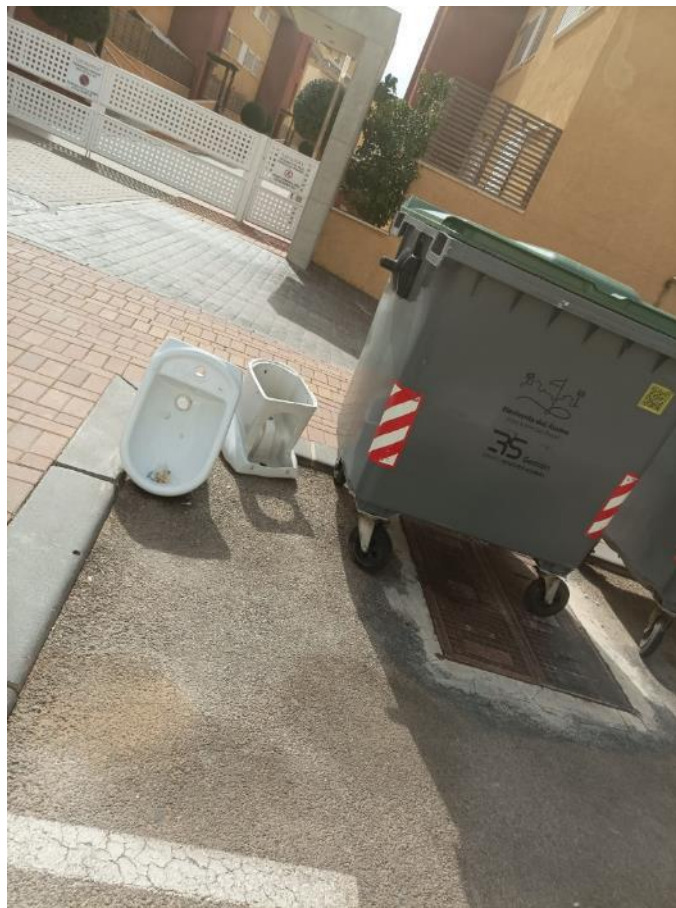
**INCIDENCIA por vertido de escombros (inodoro y bidé “sanitarios”) junto a los contenedores de basura situados en C/ Georgia en Los Olivos. Se informa a la EUC**
