1. DESCRIPCIÓN DE TRABAJOS Y REPORTAJE FOTOGRÁFICO

A continuación se relacionan todos los trabajos realizados por **3RS GESTIÓN** para el Servicio de recogida de Residuos Sólidos Urbanos, Limpieza Viaria y el Mantenimiento de las Zonas Verdes de la entidad urbanística “Hacienda del Álamo Golf Resort”, en el mes **DICIEMBRE 2025**.

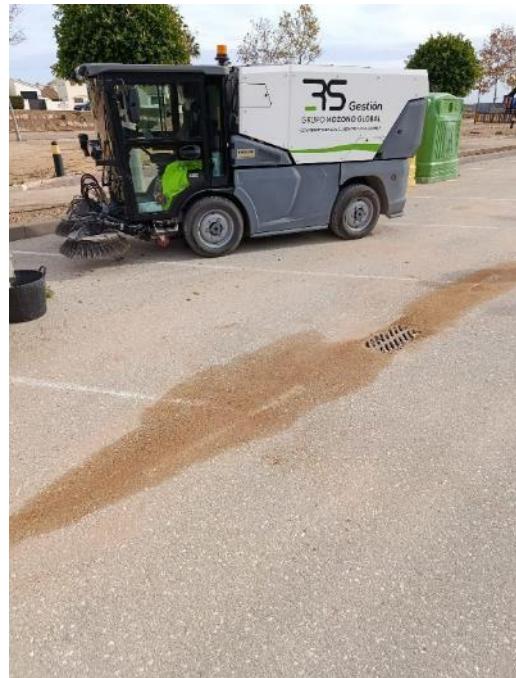
Después

Trabajos de limpieza manual de arrastres de tierra ocasionados por la escorrentía producida en días de lluvias fuertes en Paseo Alameda (Fase 7)

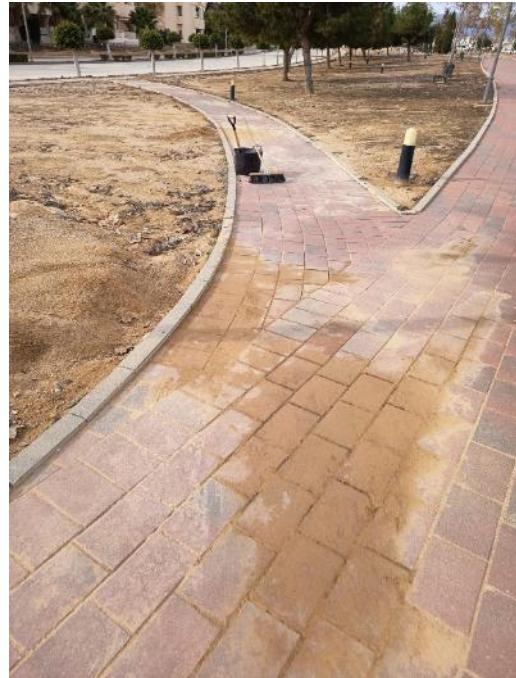
Después

Trabajos de limpieza manual de arrastres de tierra ocasionados por la escorrentía producida en días de lluvias fuertes en Parque Rambla Mediterránea:

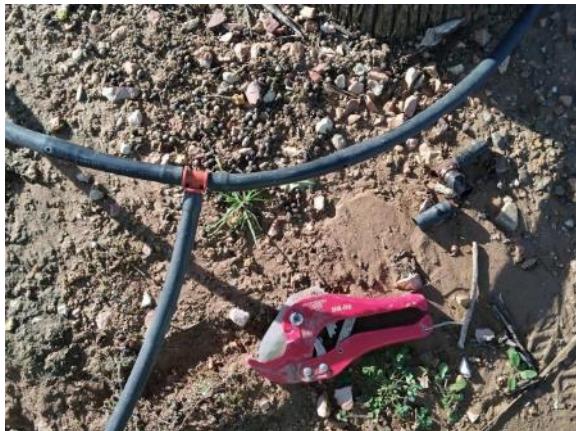
Jardín Vigilantes (1 ml PE Ø16 y 1 enlace T)

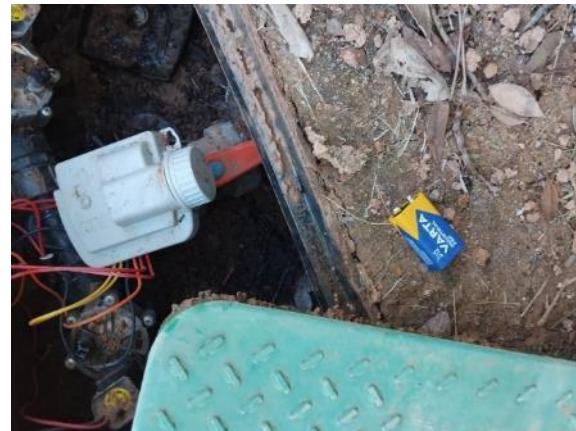
Jardín Cuadros - antes buzones Fase 6
(cambio de pila)

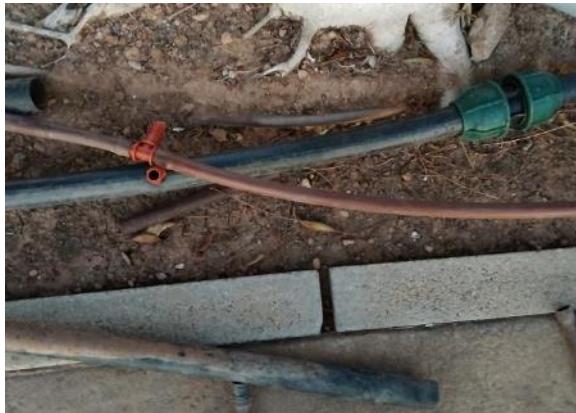
Vial ppal. dcha. frente Hotel (1 ml PE Ø16 y 1
enlace T)

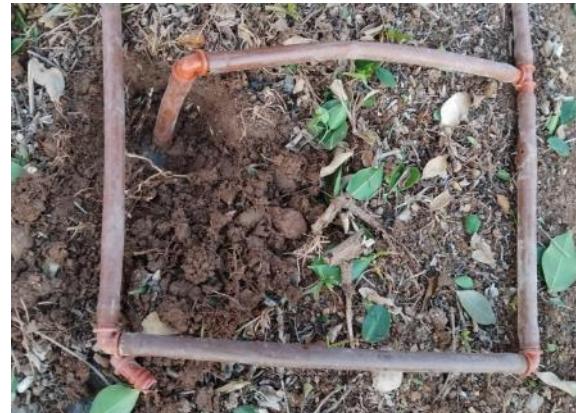
C/ Canadá junto parking 1 (1 ml PE Ø16 y 1
codo)

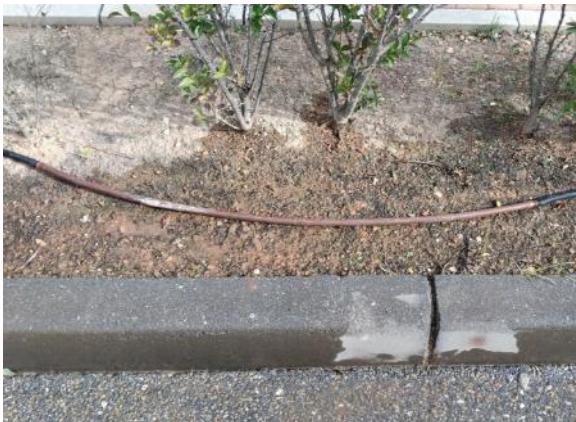
Frente a C/ Bélgica, 19 (cambio programador
Solem 1 estación)

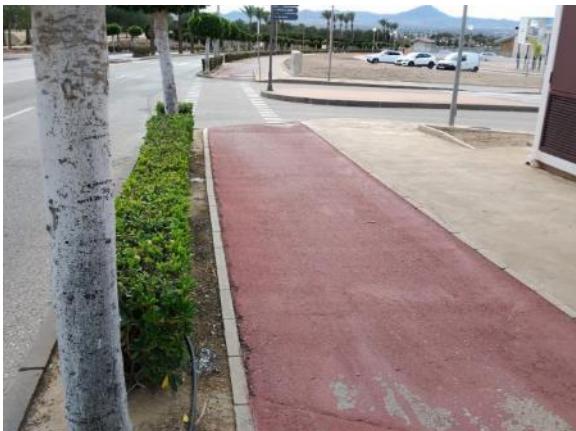
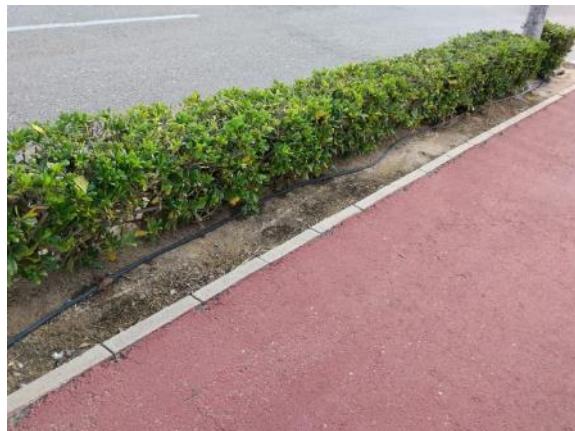
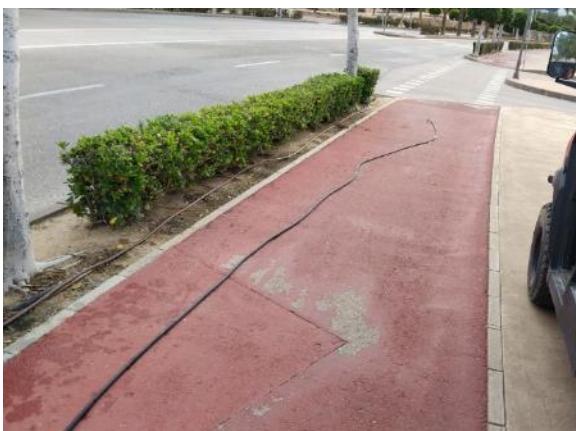
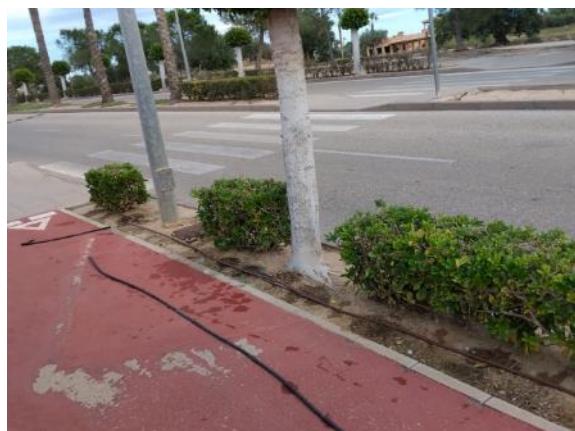
Vial Ppal. izq. Entre Caseta Ventas y Casa Club (16 ml PE Ø16 y 2 enlaces)

Fase 6 Zona B - Reparaciones varias (4 ml
PE Ø16 y 8 enlaces)

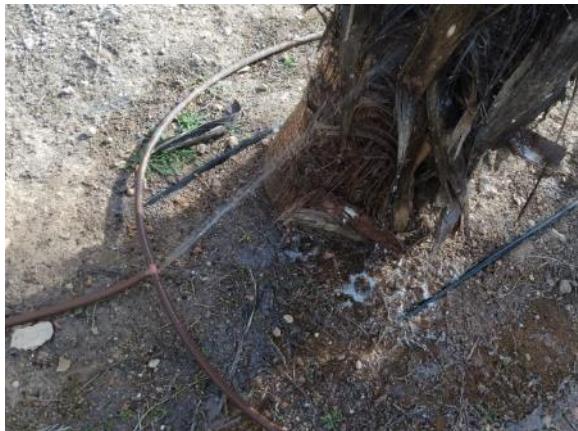
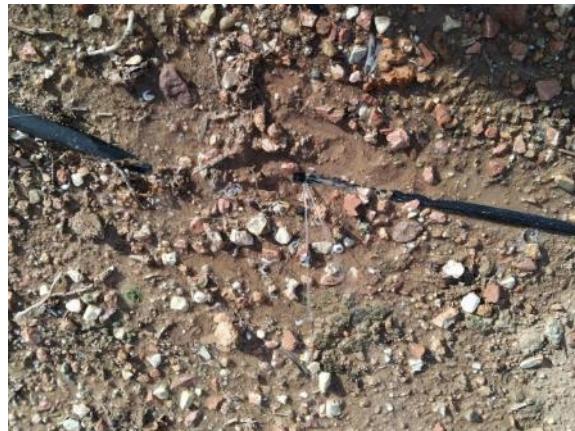
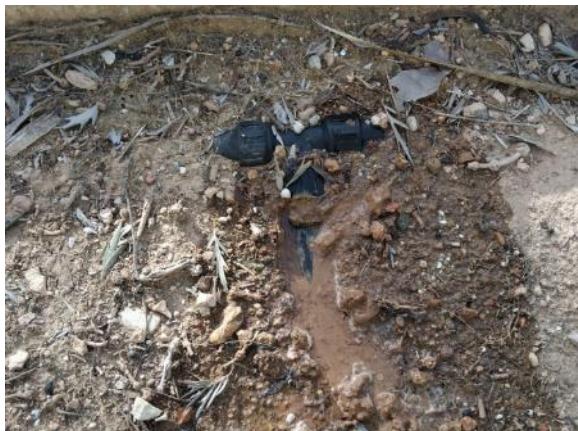
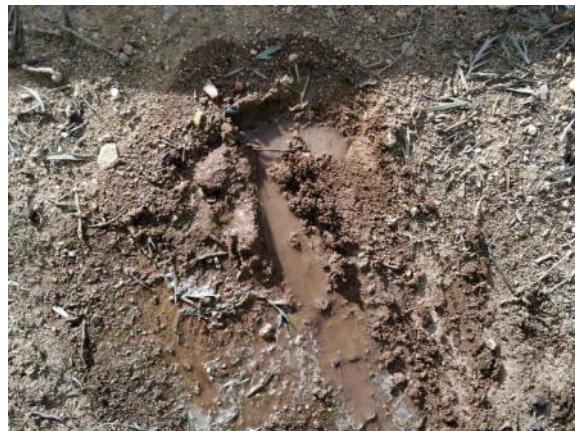
Fase 6 Zona B - Reparaciones varias (4 ml
PE Ø16 y 8 enlaces)

Fase 2 - C/ Bélgica N°s 21-1 y 40-2 (400 ml PE
Ø16 y 6 enlaces)

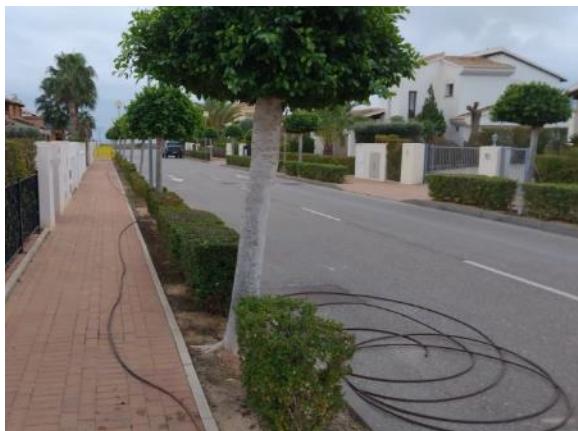
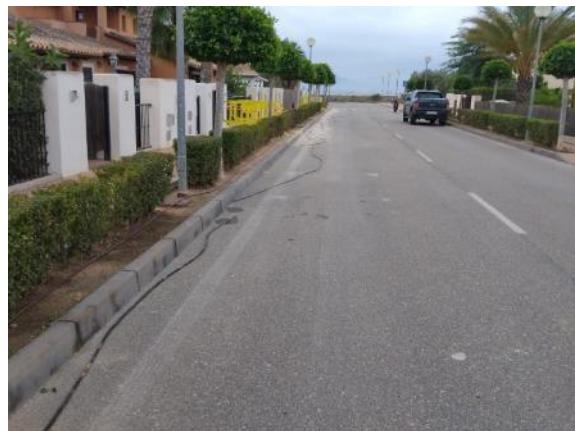
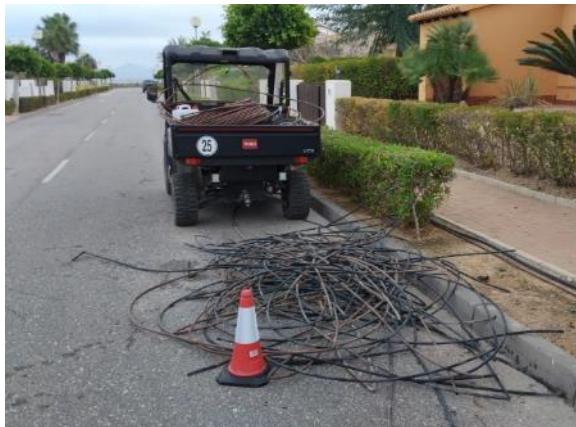
Fase 2 - C/ Bélgica N°s 21-1 y 40-2 (400 ml PE
Ø16 y 6 enlaces)

Fase 2 - C/ Bélgica N°s 21-1 y 40-2 (400 ml PE Ø16 y 6 enlaces)

Fase 1 - C/ Austria N°s 5-7 (35 ml PE Ø16 y 2 enlaces)

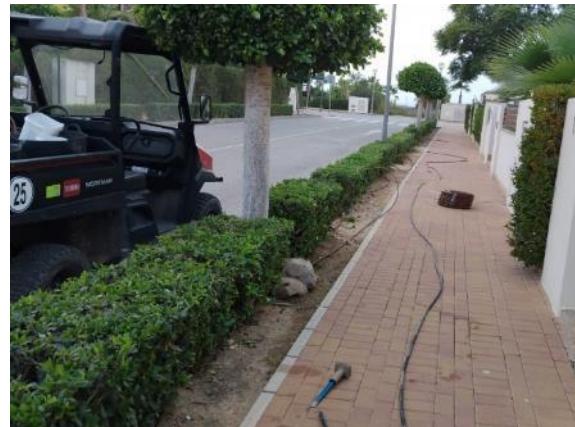
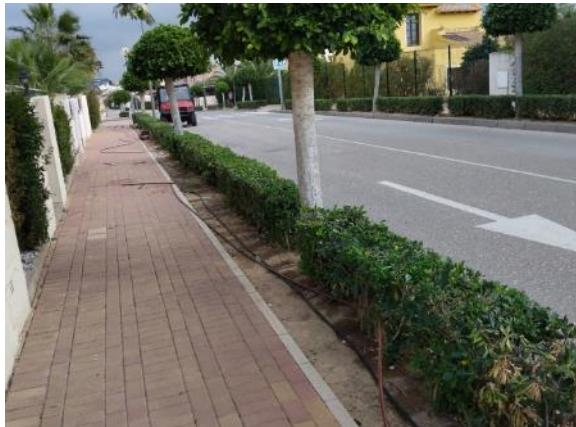
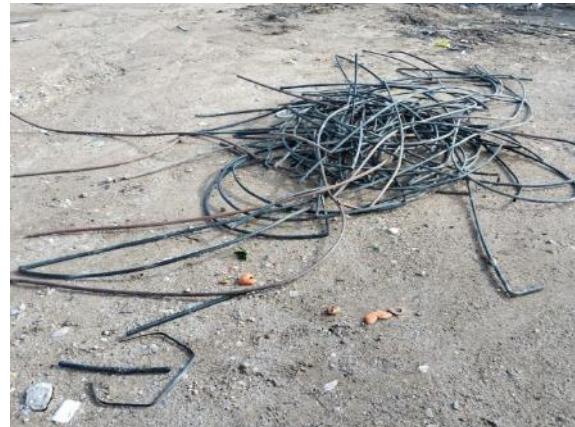
Fase 1 - C/ Austria N°s 5-7 (35 ml PE Ø16 y 2 enlaces)

Fase 2 - C/ Bélgica N°s 29-21, 64-40 y 72-64 (930 ml PE Ø16 y 37 enlaces)

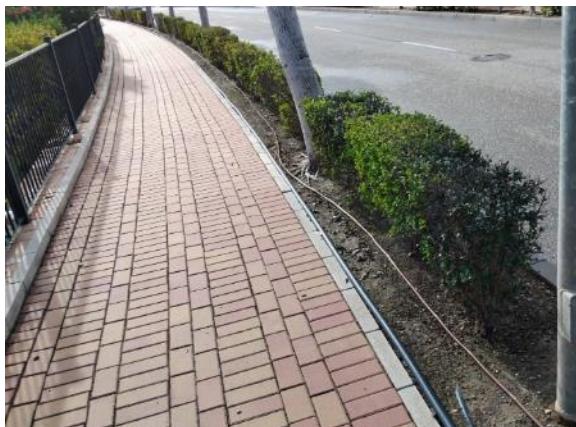
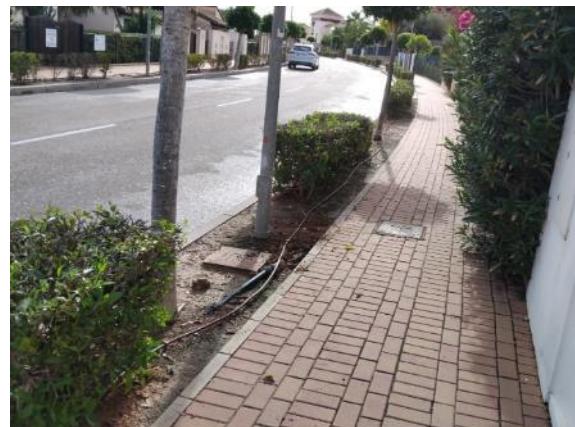
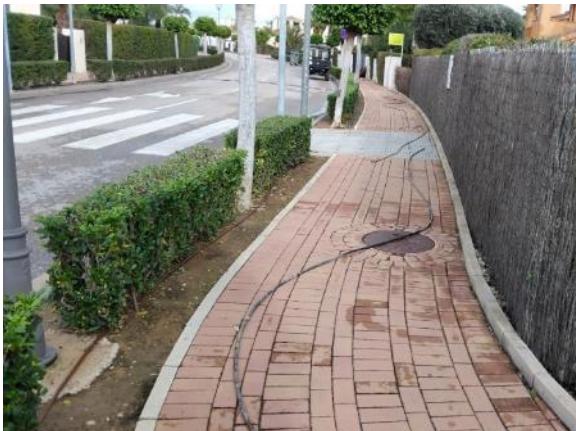
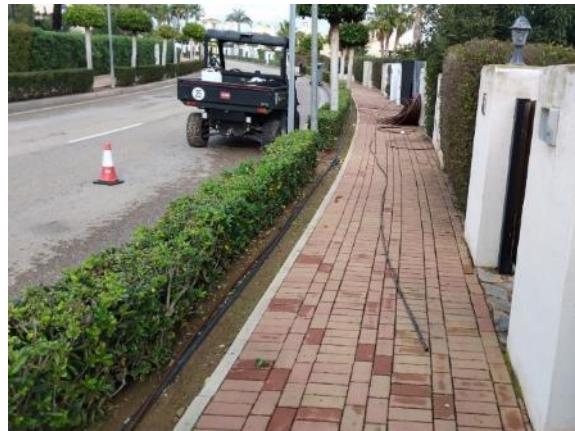
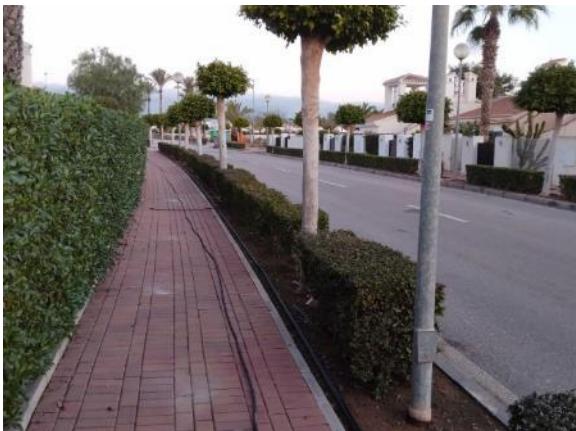
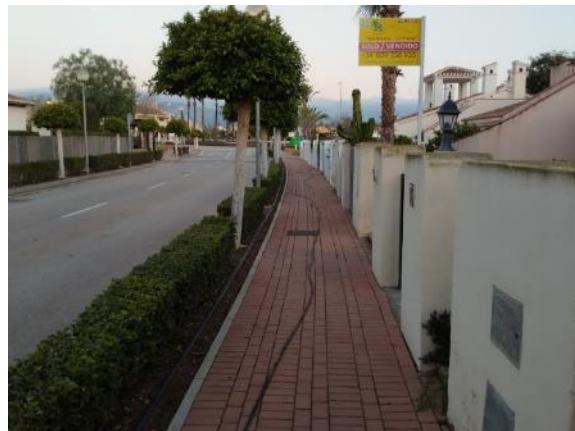
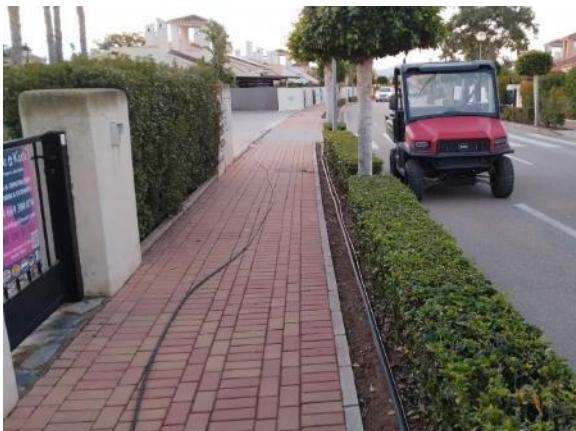
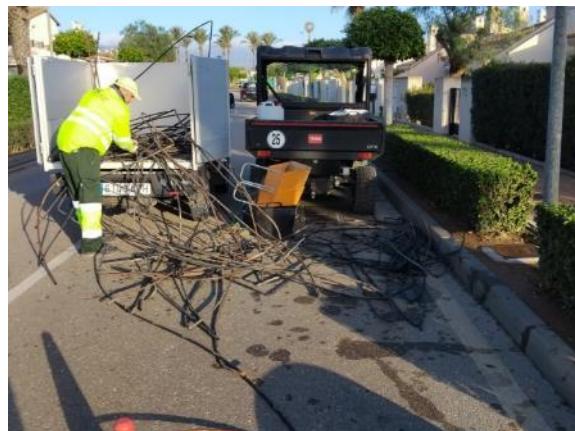
Fase 2 - C/ Bélgica N°s 29-21, 64-40 y 72-64 (930 ml PE Ø16 y 37 enlaces)

Fase 2 - C/ Bélgica N°s 29-21, 64-40 y 72-64
(930 ml PE Ø16 y 37 enlaces)

Fase 2 - C/ Bahamas N°s 50-48, 48-28 y 28-10
(240 ml PE Ø16 y 12 enlaces)

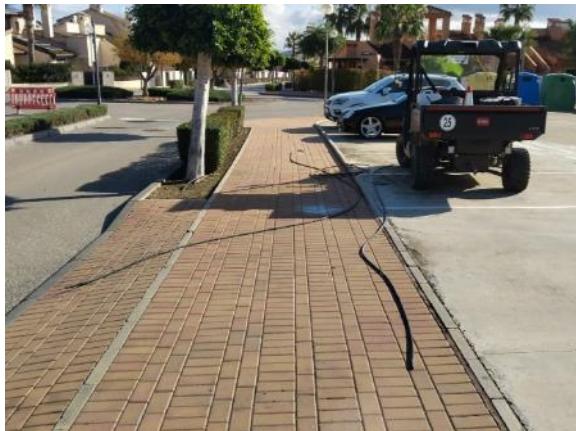
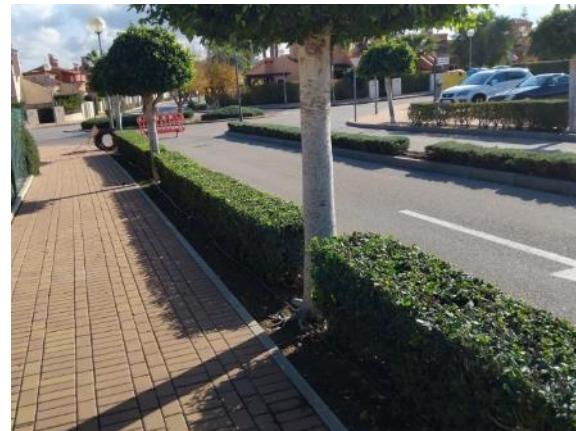
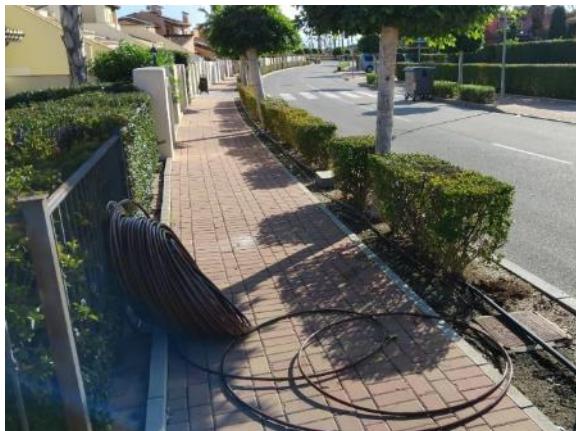
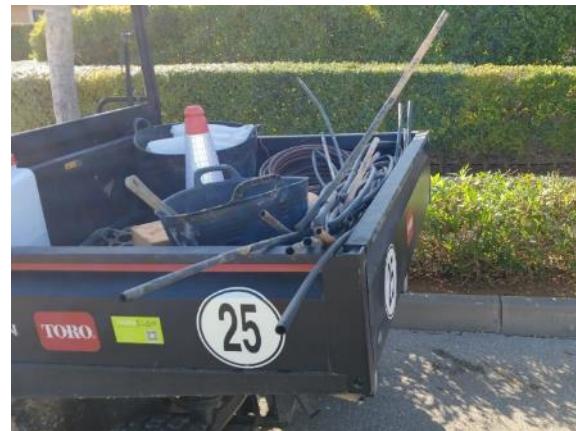
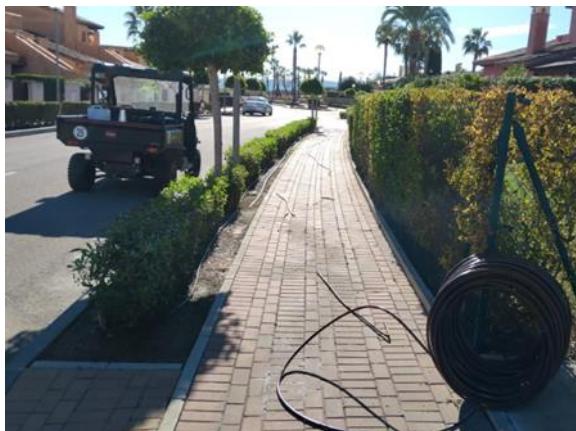
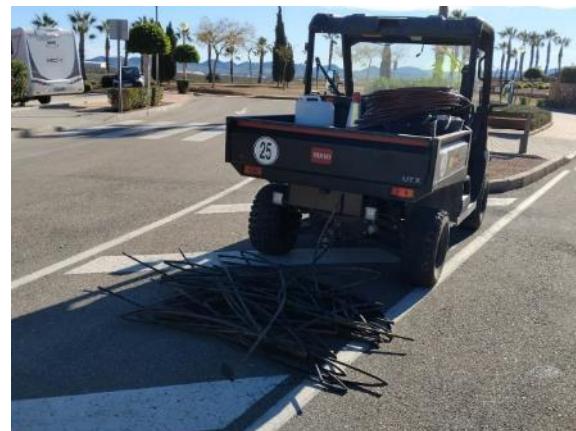
Fase 2 - C/ Bahamas N°s 50-48, 48-28 y 28-10
(240 ml PE Ø16 y 12 enlaces)

Vial Ppal. - Exterior Rotonda Grava Negra
(67 ml PE Ø16 y 7 enlaces)

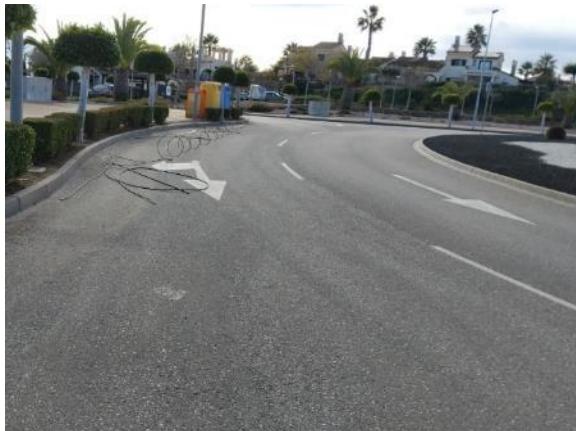
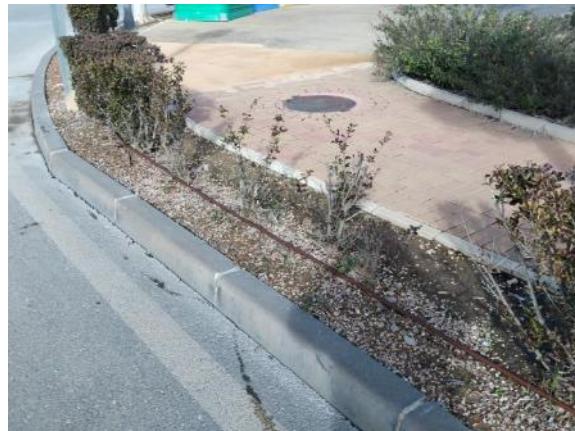
Vial Ppal. - Exterior Rotonda Grava Negra
(67 ml PE Ø16 y 7 enlaces)
