1. DESCRIPCIÓN DE TRABAJOS Y REPORTAJE FOTOGRÁFICO

A continuación se relacionan todos los trabajos realizados por **3RS GESTIÓN** para el Servicio de recogida de Residuos Sólidos Urbanos, Limpieza Viaria y el Mantenimiento de las Zonas Verdes de la entidad urbanística “Hacienda del Álamo Golf Resort”, en el mes **NOVIEMBRE 2025**.

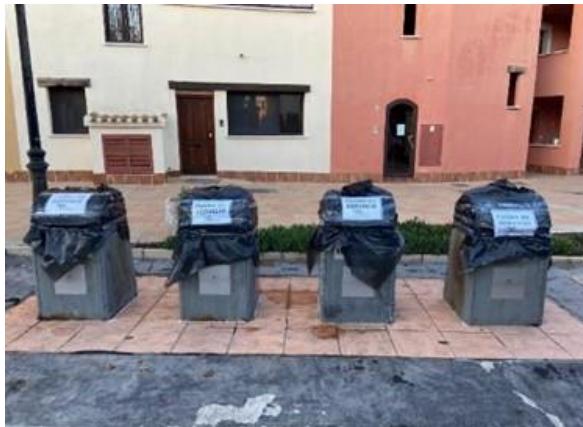
Antes (lado este)

Resolución de INCIDENCIA por la desaparición de los precintos y carteles “Fuera de Servicio” que se había colocado el mes anterior en los contenedores soterrados de la fracción resto en Fase 8 Pueblo Español:

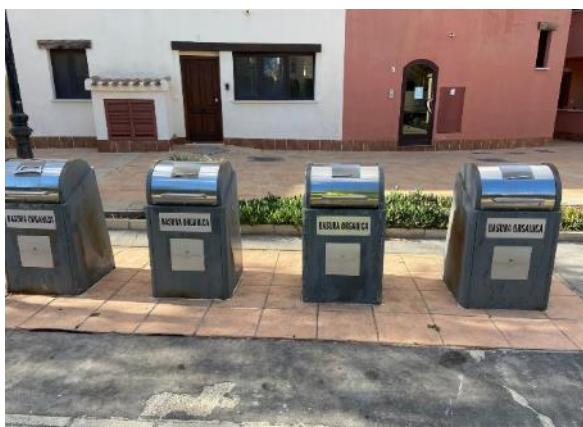
Estado previo a resolución (lado este)

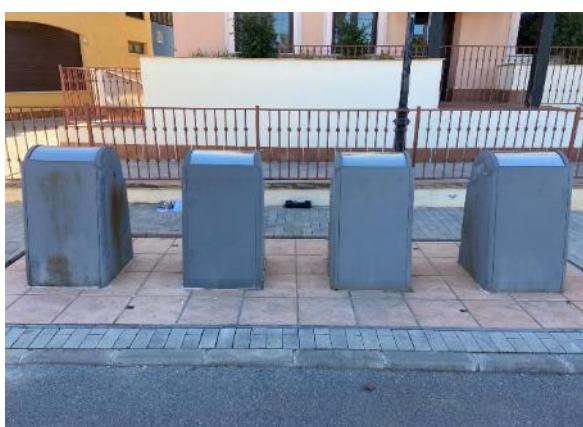
Estado previo a resolución (lado norte)

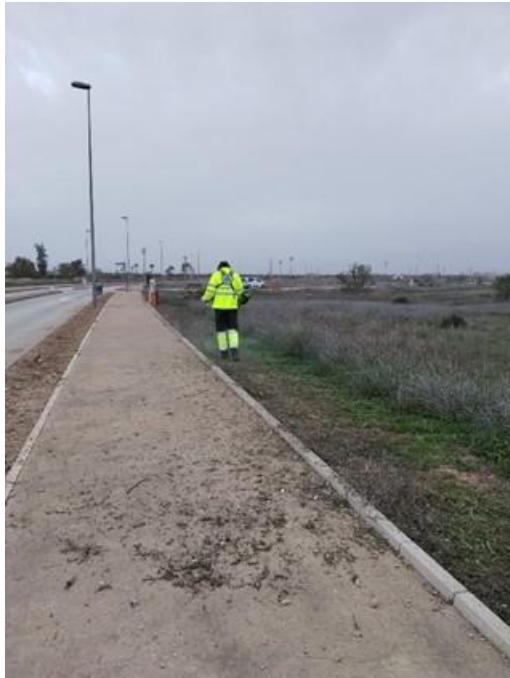
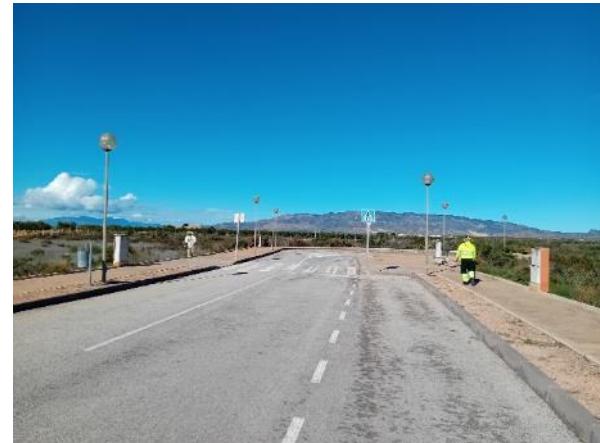
Desbroce terminación UA4 (calles Panamá, Paraguay, Noruega y Nigeria)

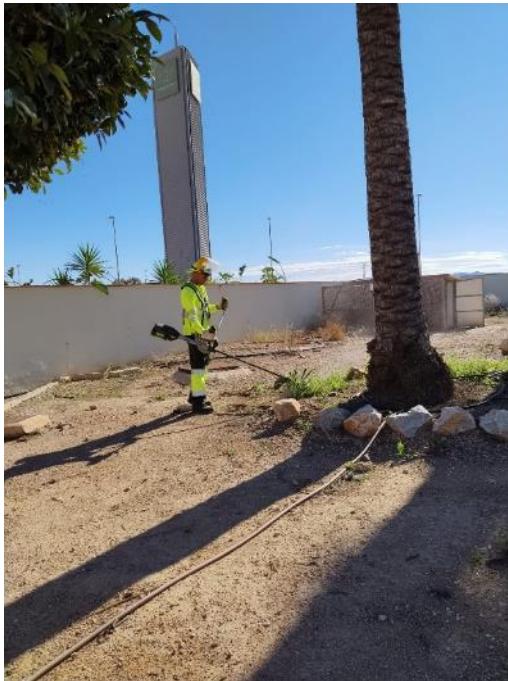
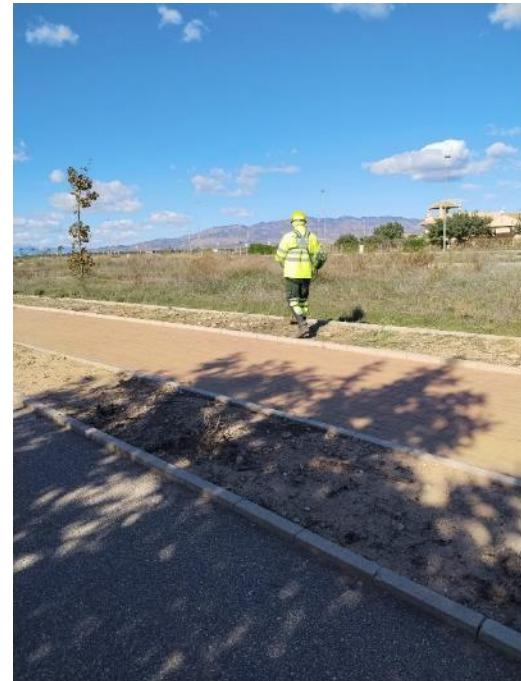
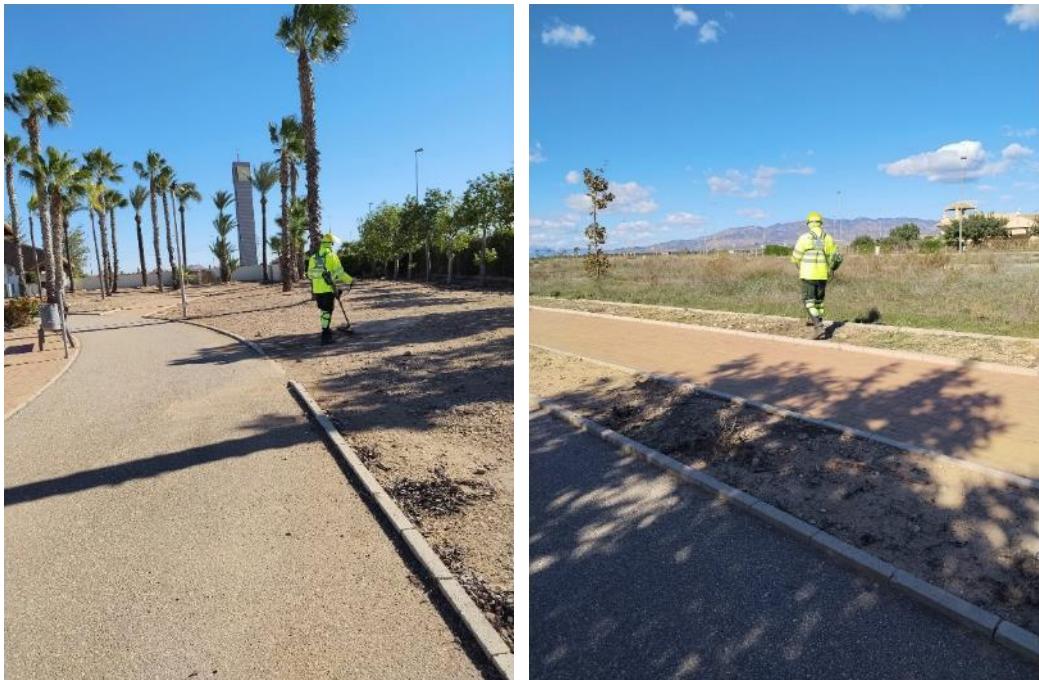
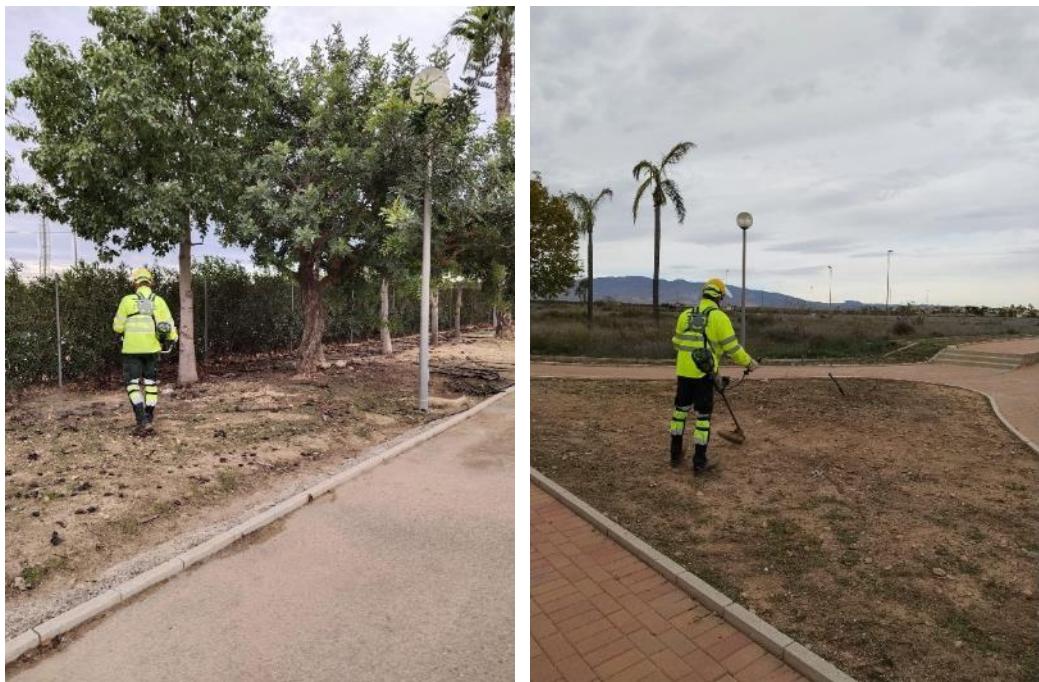
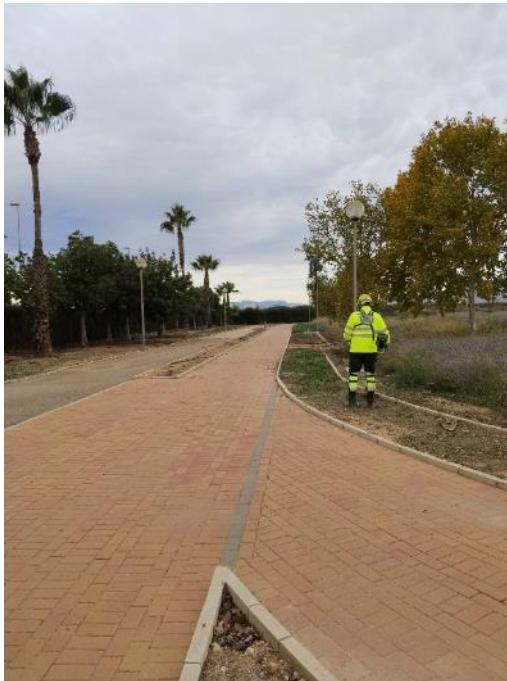
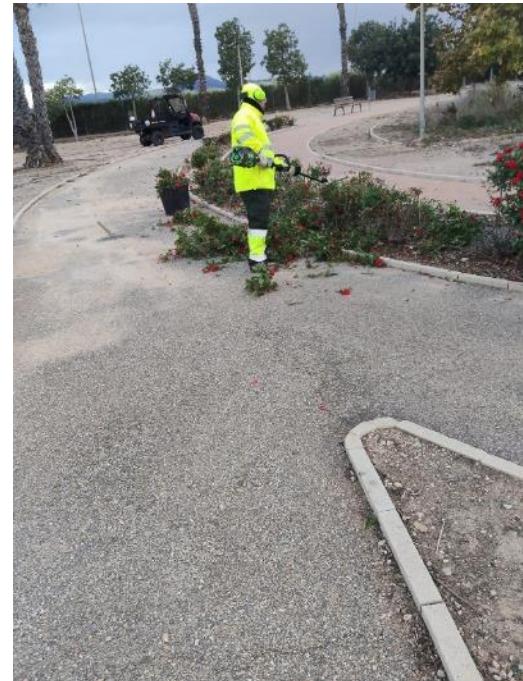
Desbroce y limpieza en jardín trasero caseta vigilancia:

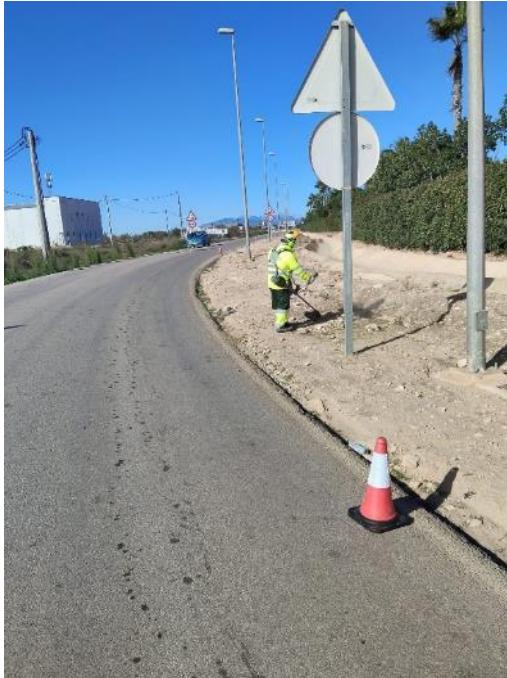
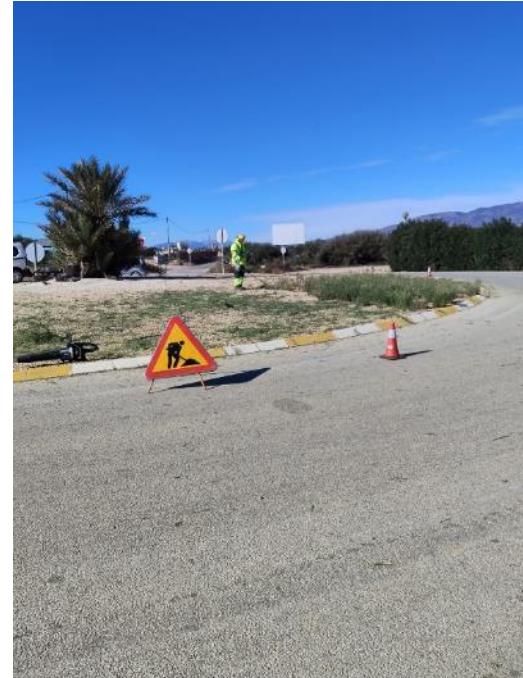
Desbroce y limpieza de cuneta y rotonda exterior en Camino del Escobar:

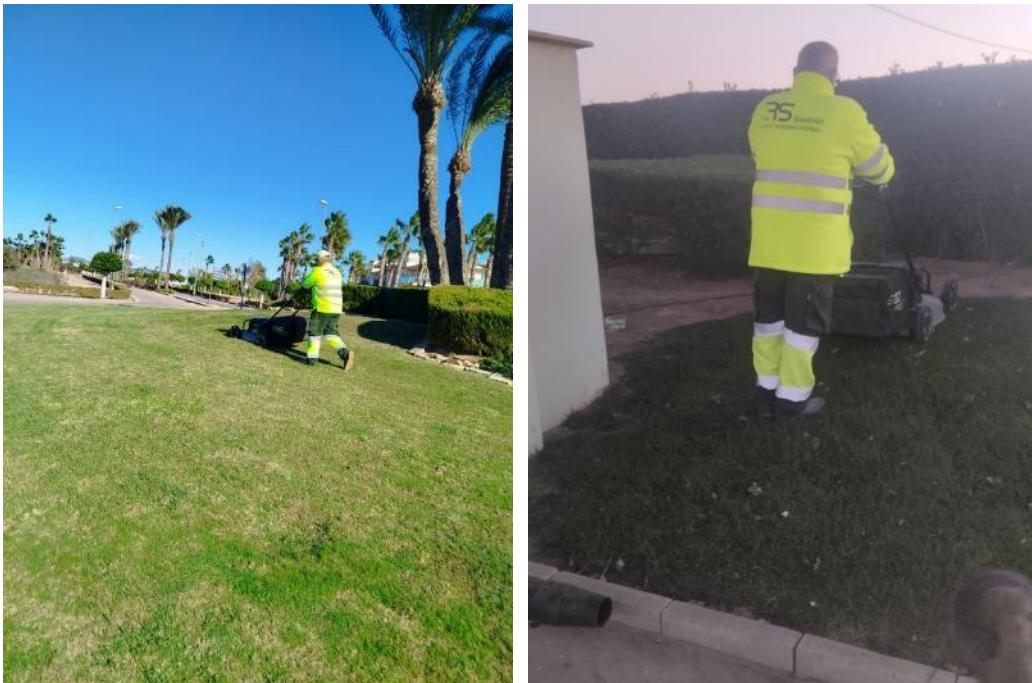
Siega de césped de la entrada, el jardín por cuadros, la rotonda de la entrada, rotonda de la Fase 6 y rotonda junto al Edificio de Usos Múltiples (EUM):

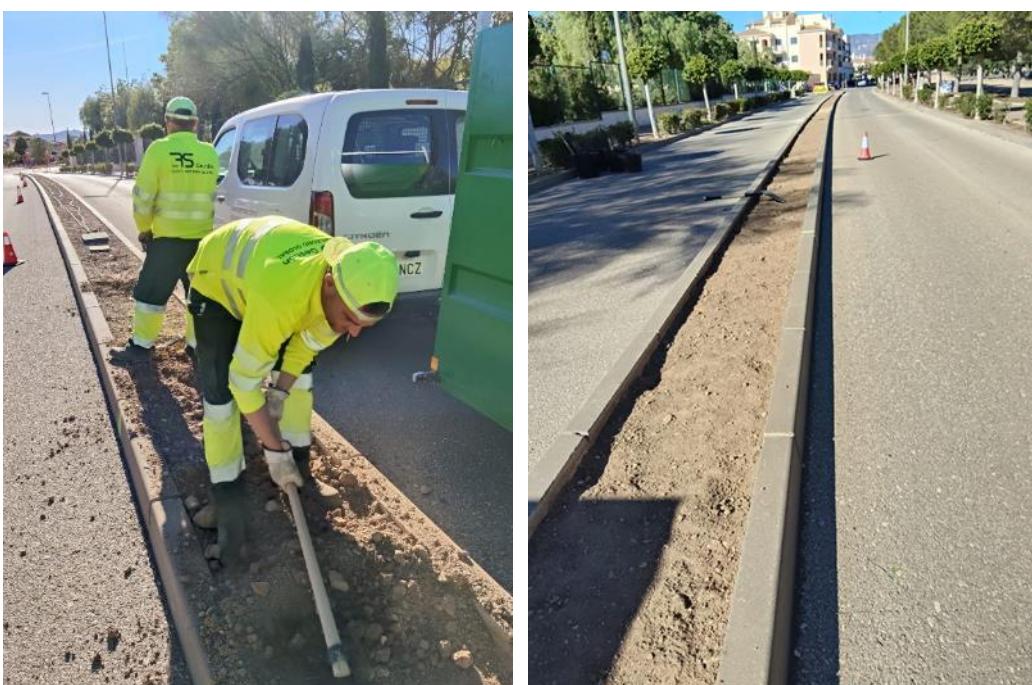
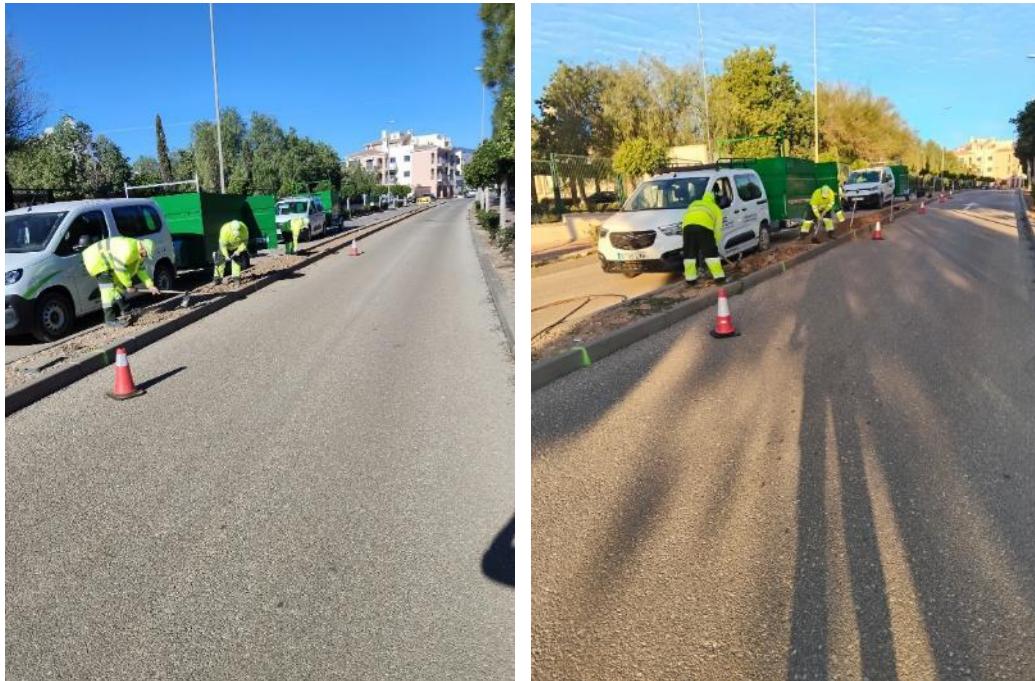
Preparación mediana de entrada a pueblo español para nueva plantación:

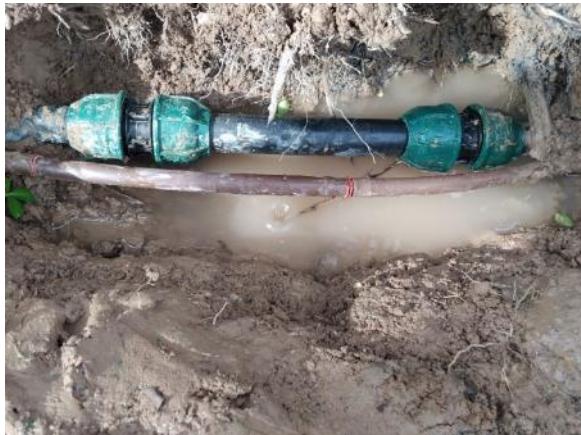
Vial Ppal. dcha. altura mantenimiento (0,5 ml
PE Ø32 y 2 enlaces)

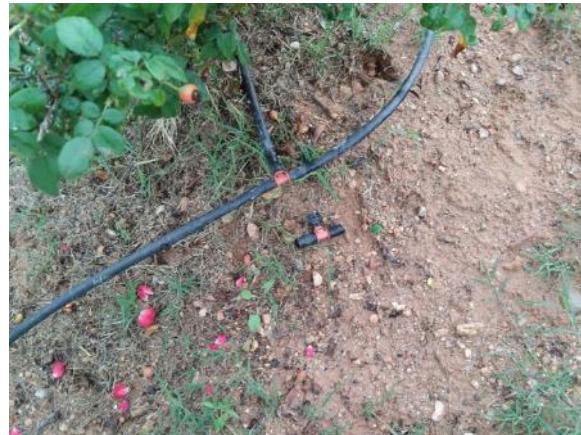
Jardín trasero Fase 6 (T Ø16 mm)

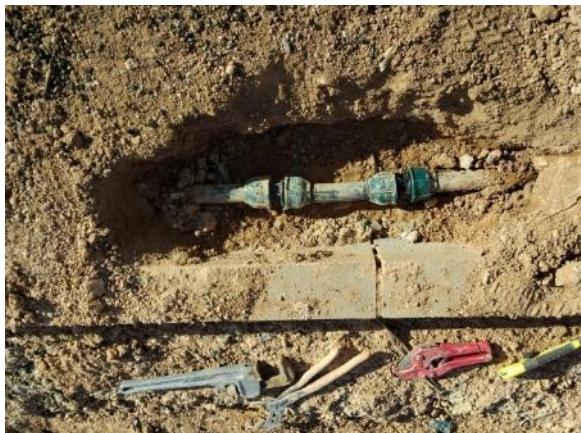
Jardín trasero Fase 6 (0,5 ml PE Ø32 y 2
enlaces)

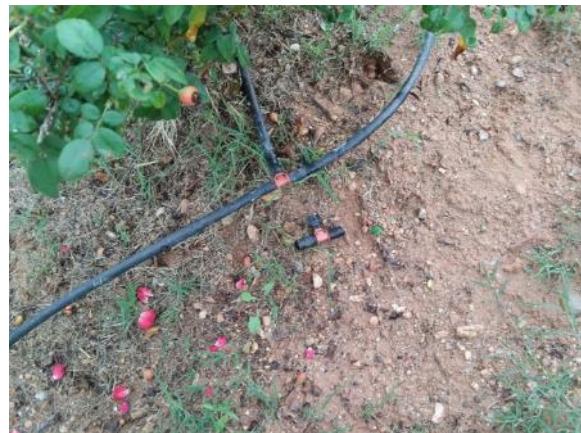
Jardín trasero Fase 6 (T Ø16 mm)

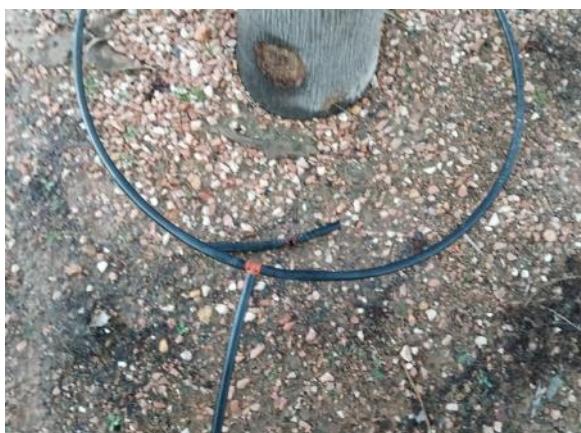
Jardín cuadros (T Ø16 mm)

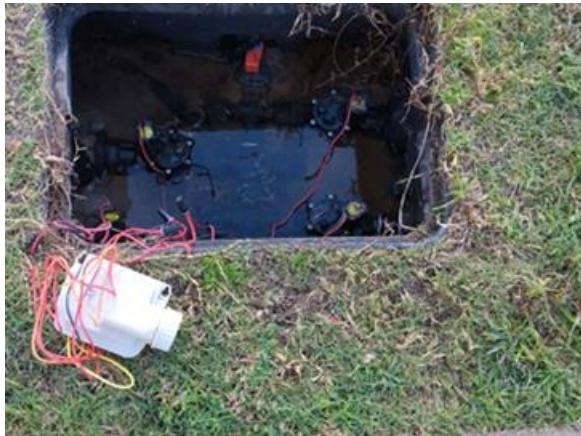
**Rotonda Fase 1 (cambio programador Solem
4 estaciones)**

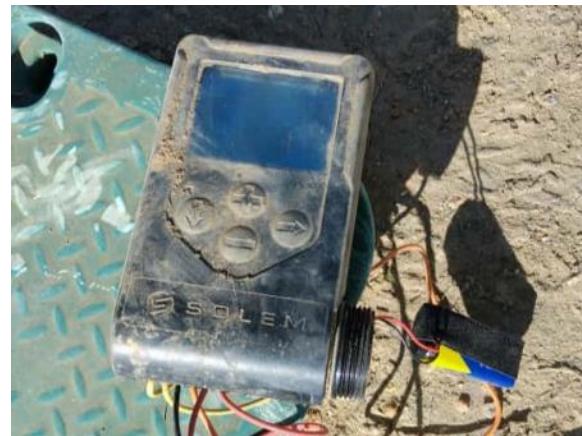
Vial ppal. margen izq. (cambio de pila)

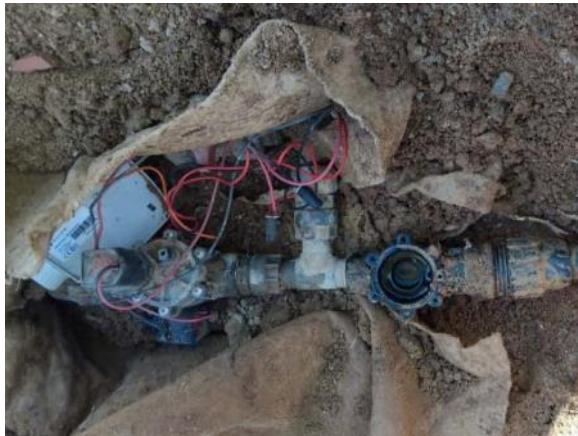
Vial ppal. dcha. altura hotel (cambio electroválvula)

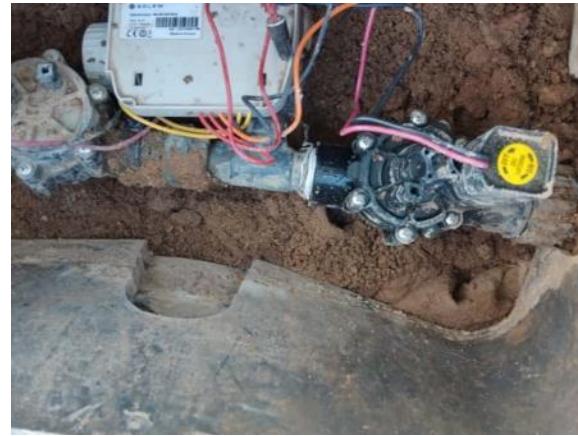
Vial ppal. dcha. altura hotel (cambio electroválvula)

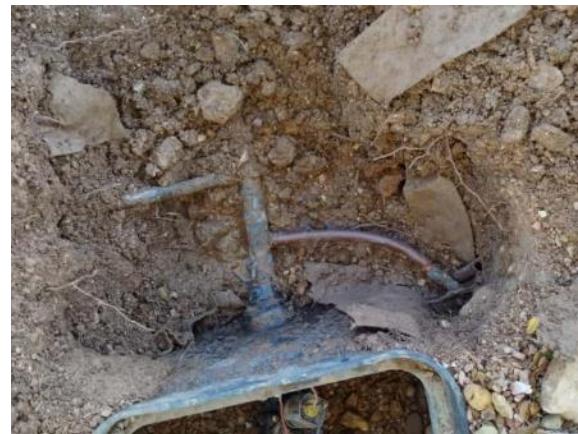
Rotonda C/ Bahamas (0,5 ml PE Ø16 y 1 enlace)

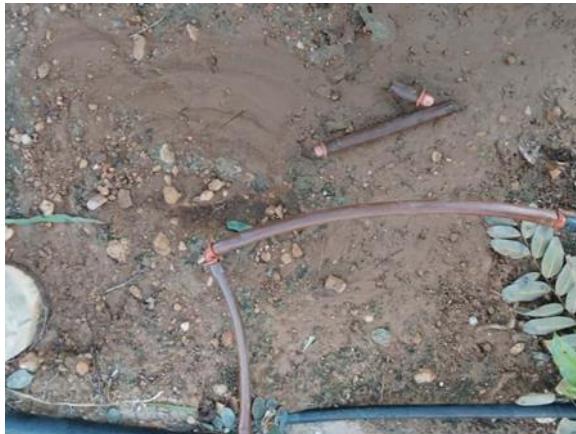
C/ Bélgica 11 Aviso Vigilantes (codo)

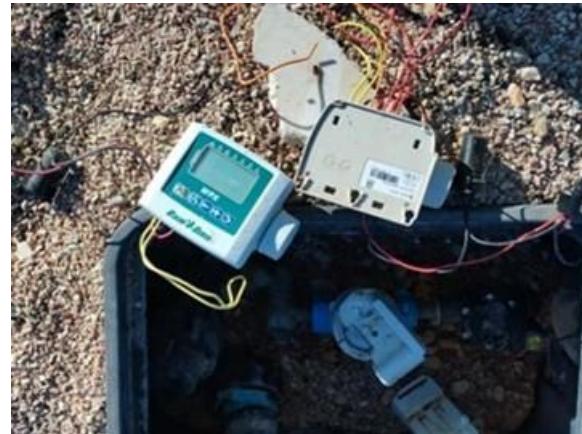
Rotonda final C/ Bahamas (cambio
programador RainBird roto por Solem
usado)

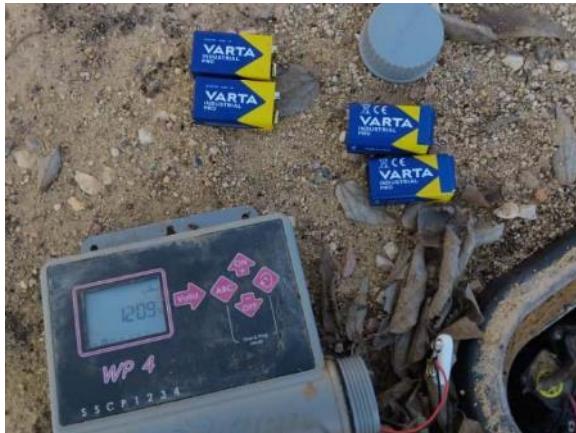
C/ Bélgica 11 - frente buzones (cambio doble
de pila)

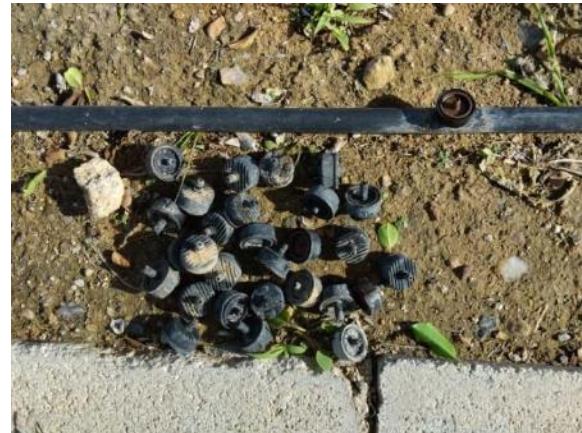
Rotonda Grava Negra - ext. ficus (cambio de
28 goteros)

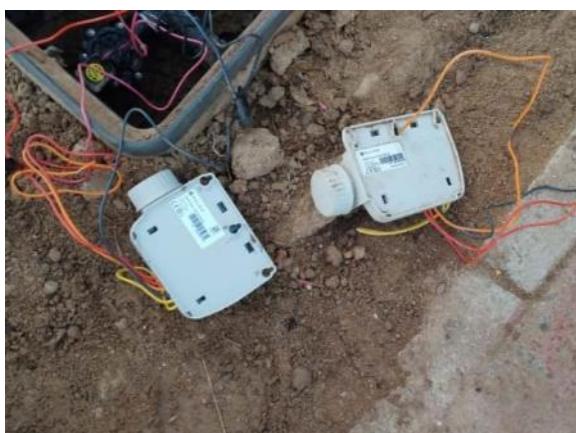
Vial ppal. dcha. frente hotel (cambio de
programador Solem roto por Solem Nuevo)

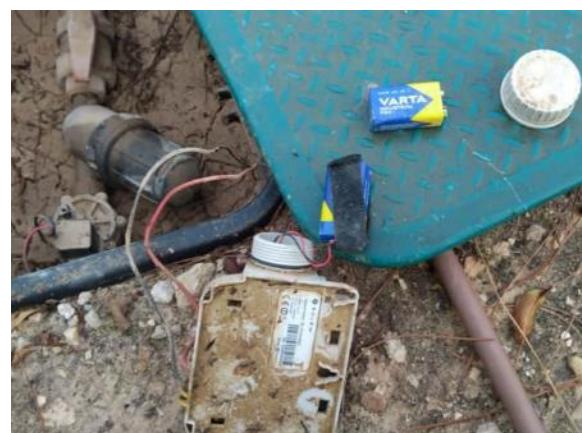
Entrada Pueblo Español - arqueta izq.
(cambio de pila)

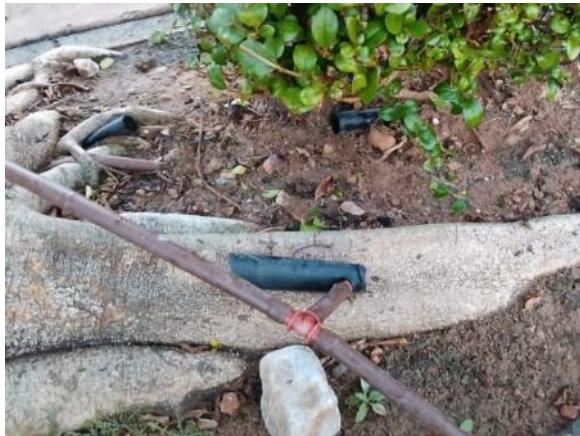
Rotonda EUM (2 ml PE Ø16 y 2 enlaces)

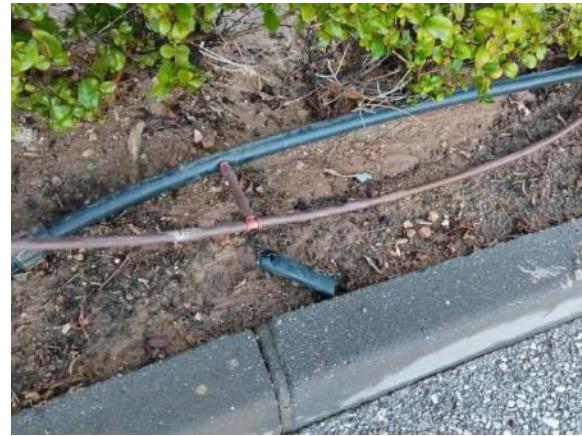
Rotonda EUM (2 ml PE Ø16 y 2 enlaces)

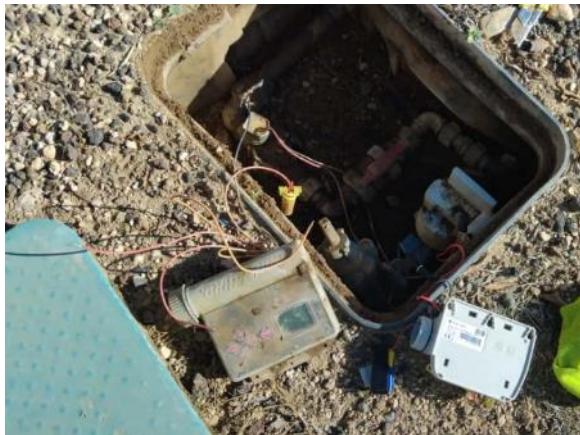
Vial ppal. dcha. junto Escuela Golf (cambio programador RainBird roto por uno Solem Nuevo)

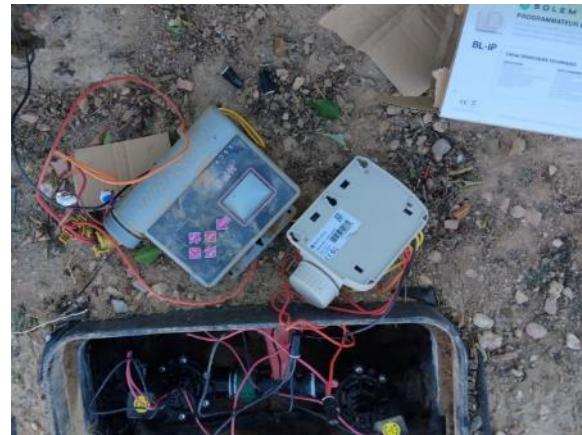
Vial ppal. dcha. junto Campo Fútbol (cambio programador RainBird roto por uno Solem Nuevo)

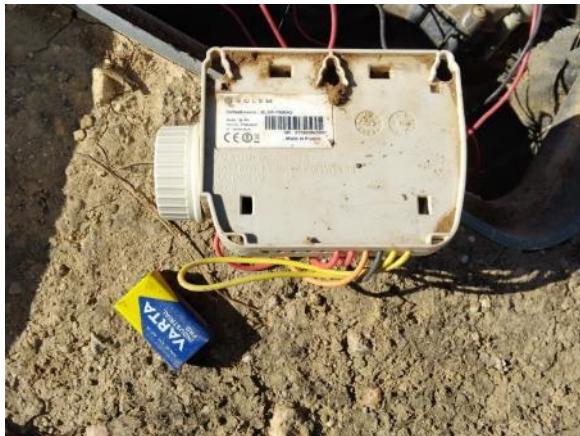
Vial ppal. dcha. frente hotel (cambio pila)

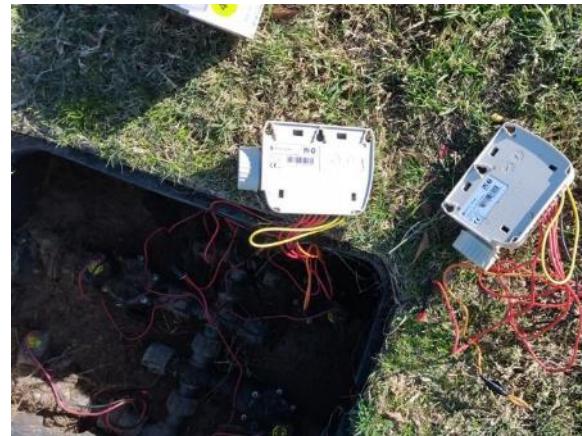
Rotonda Fase 6 (programador Solem nuevo
No funciona; se cambia por otro)
NO CONTABILIZA

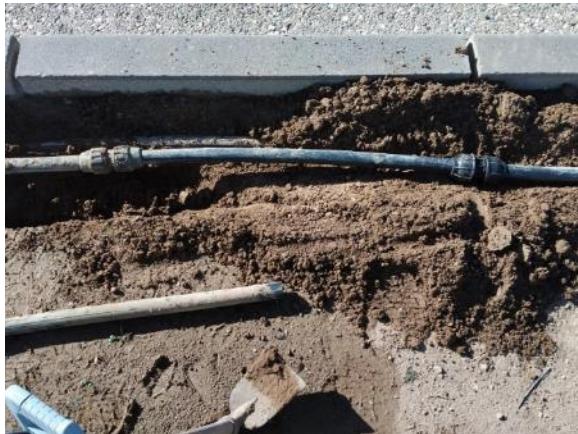
Vial ppal. mediana frente campo fútbol (1 ml
PE Ø32 y 1 enlace)
